ÄHTÄRIN LUKIO

SISÄILMATUTKIMUS, TIIVISTELMÄ

TUTKIMUSSELOSTE

TYÖNUMERO: 500200

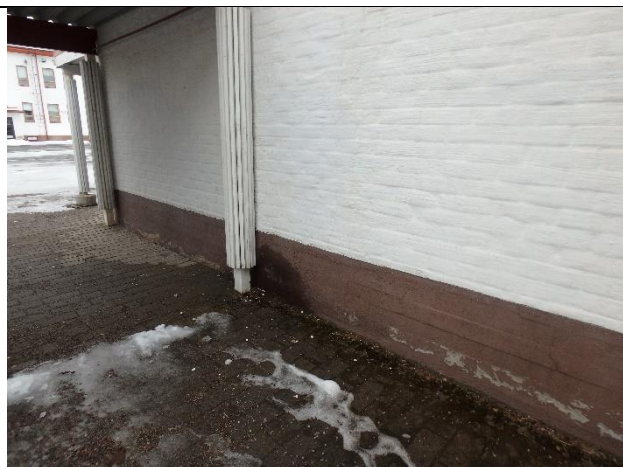
Sokkeliin kohdistuu kosteusrasitusta. Salaojitus loppuu kuvan oikeaan reunaan.

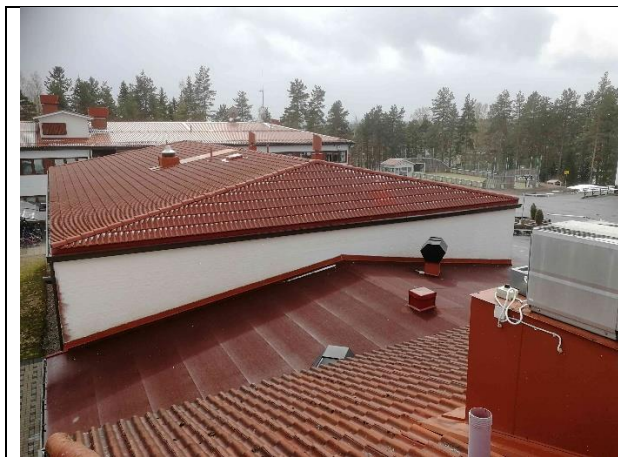
Yleiskuva vesikatteesta. Kulkusiltoja tai lapetikkaita ei ole.

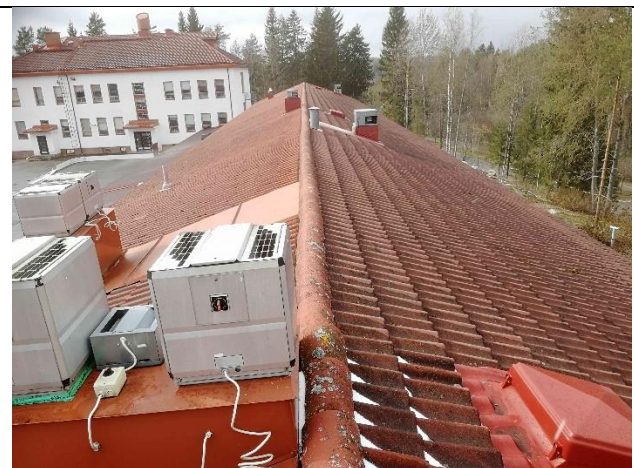
Yleiskuva vesikatteesta. Kulkusiltojen puuttuminen vaikeuttaa huoltoa.

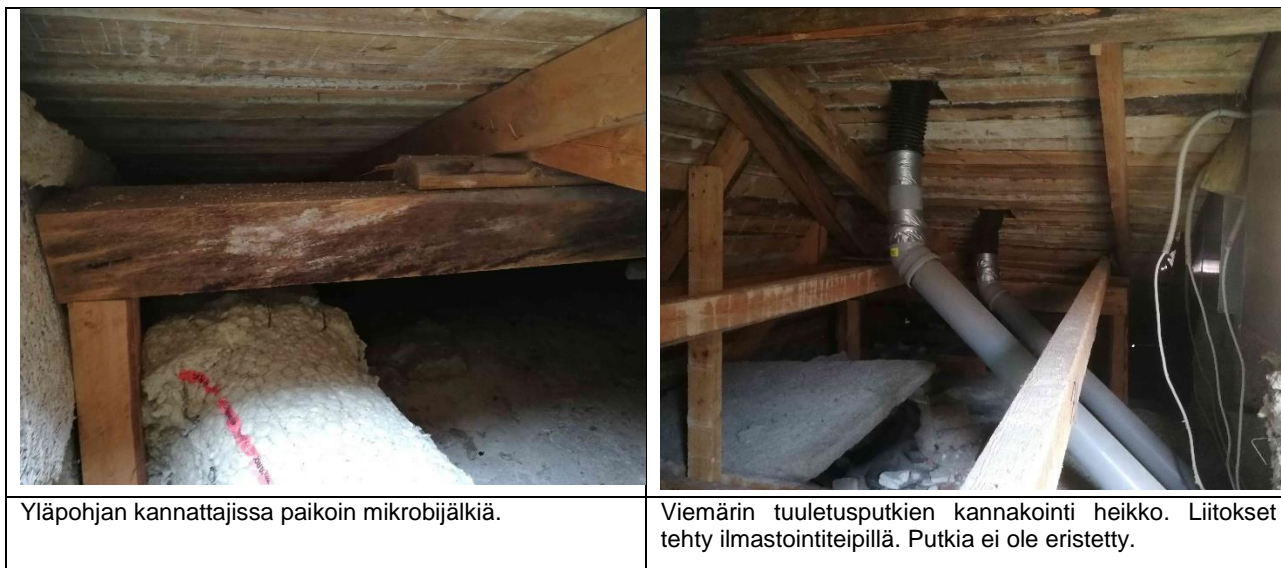
Yläpohjan kannattajissa paikoin mikrobijälkiä.

Viemärin tuuletusputkien kannakointi heikko. Liitokset tehty ilmastointiteipillä. Putkia ei ole eristetty.

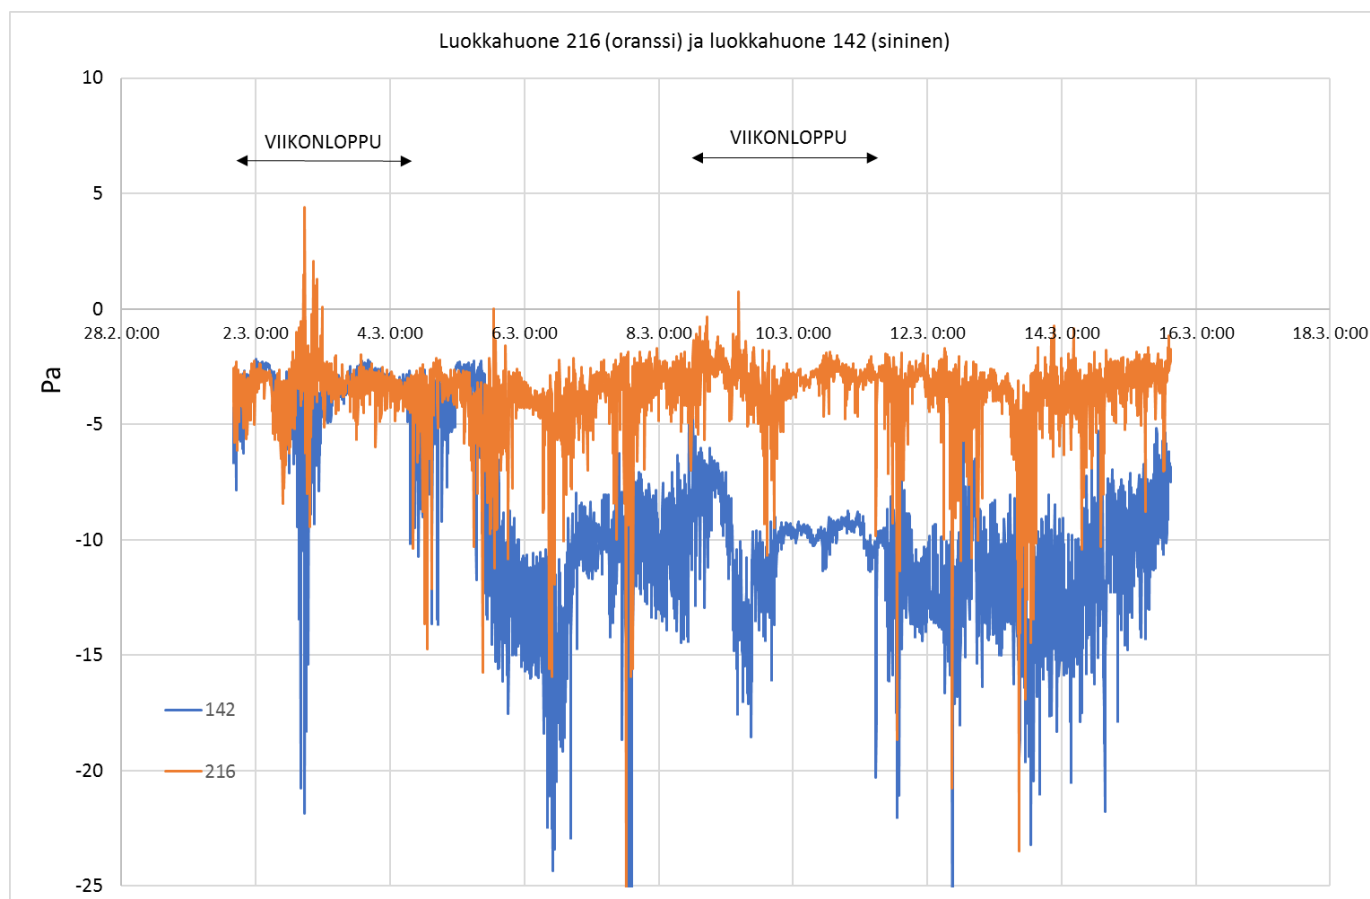
Luokka 142 on rakennuksen käytönajan puitteissa selvästi alipaineinen. Käytön aikainen ulkopuolinen painesuhde on pääosin alipaineinen, ajoittain voimakkaasti alipaineinen. Luokka 216 on rakennuksen käytönajan ulkopuolella lievästi alipaineinen, pääosin -3.0 Pa ja -4.0 Pa välillä. Käytön aikana painesuhteessa on paikoitellen voimakkaita alipaineepiikkejä, ja harvoin myös lievää ylipainetta. Luokka 027 on jatkuvasti käytönajan ulkopuolella lievästi alipaineinen suhteessa vanhan ulkoseinän takan olevaan liikuntahalliin. Käytön aikainen painesuhde on lievästi ylipaineinen ollen pääosin välillä 0 Pa...7 Pa. Voimakkaan alipaineen vallitessa rakenteiden vaurioista voi kulkeutua epäpuhtauksia sisäilmaan.

Luokkahuoneiden 216 ja 142 paine-eron seurantamittaus ulkovaipan yli.

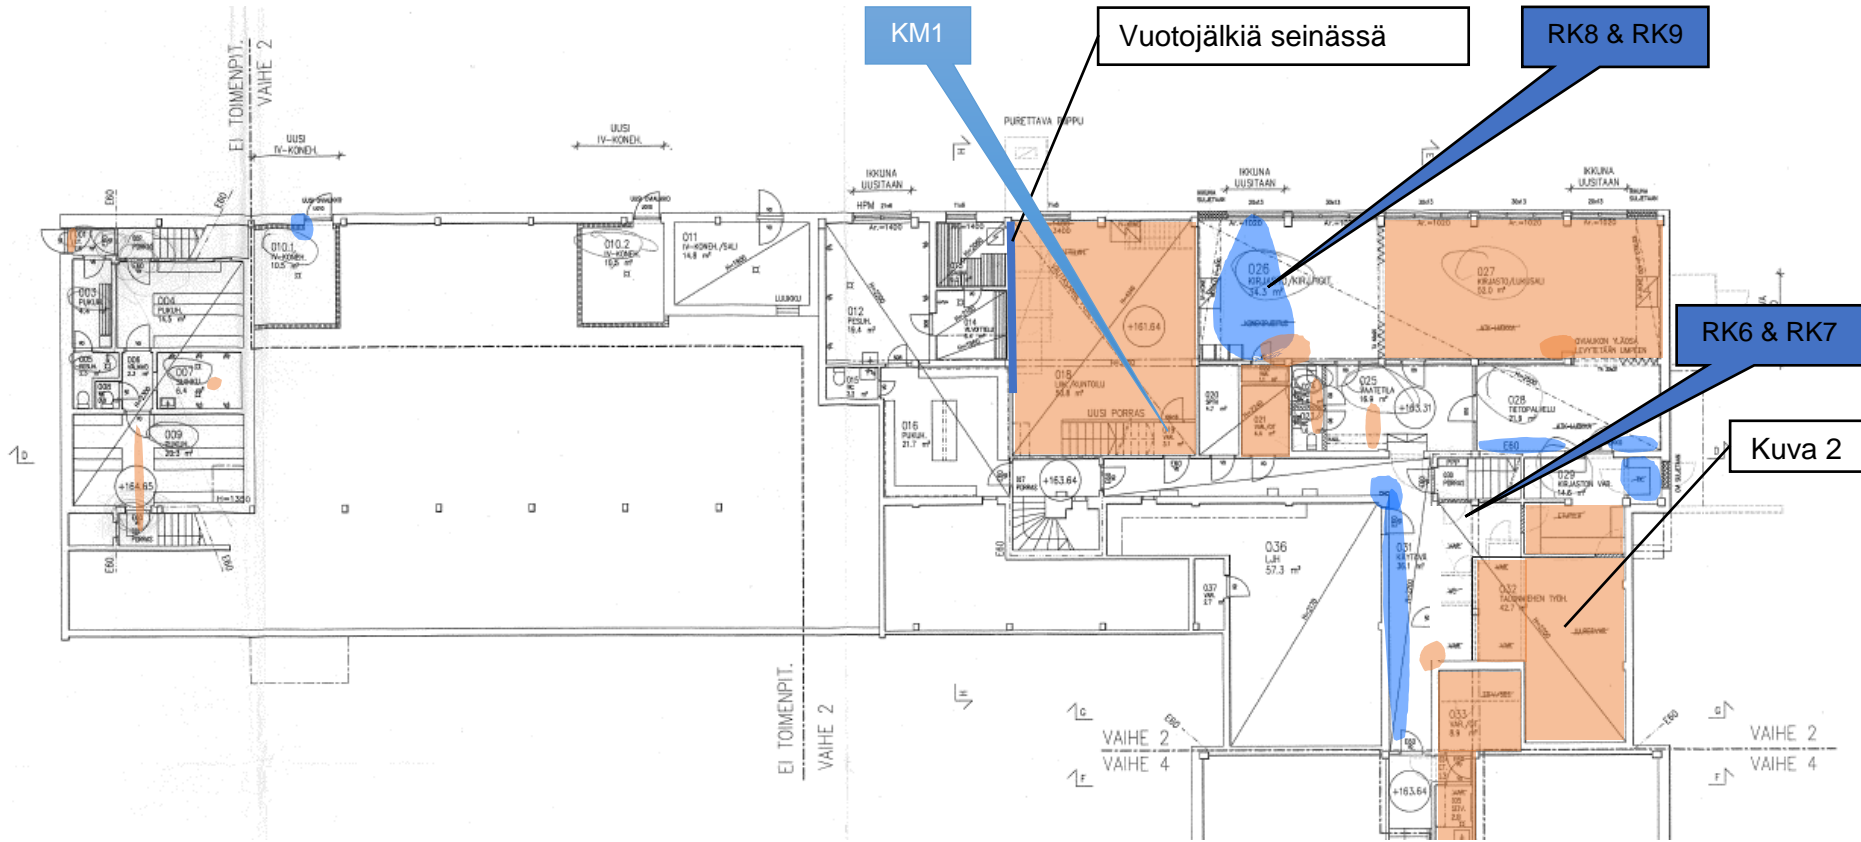
Rakennus 2 kellari

- Pintakosteusilmaisimella ei todettu kohonneita kosteusarvoja Gann 40 - 70
- Pintakosteusilmaisimella todettiin kohonneita kosteusarvoja lattiassa; Gann 70-85, vertailuarvo 40-70
- Pintakosteusilmaisimella todettiin kohonneita kosteusarvoja lattiassa; Gann 85-100+, vertailuarvo 70-85
- Pintakosteusilmaisimella todettiin kohonneita kosteusarvoja seinän alaosassa; Gann 80-135, vertailuarvo 40-65

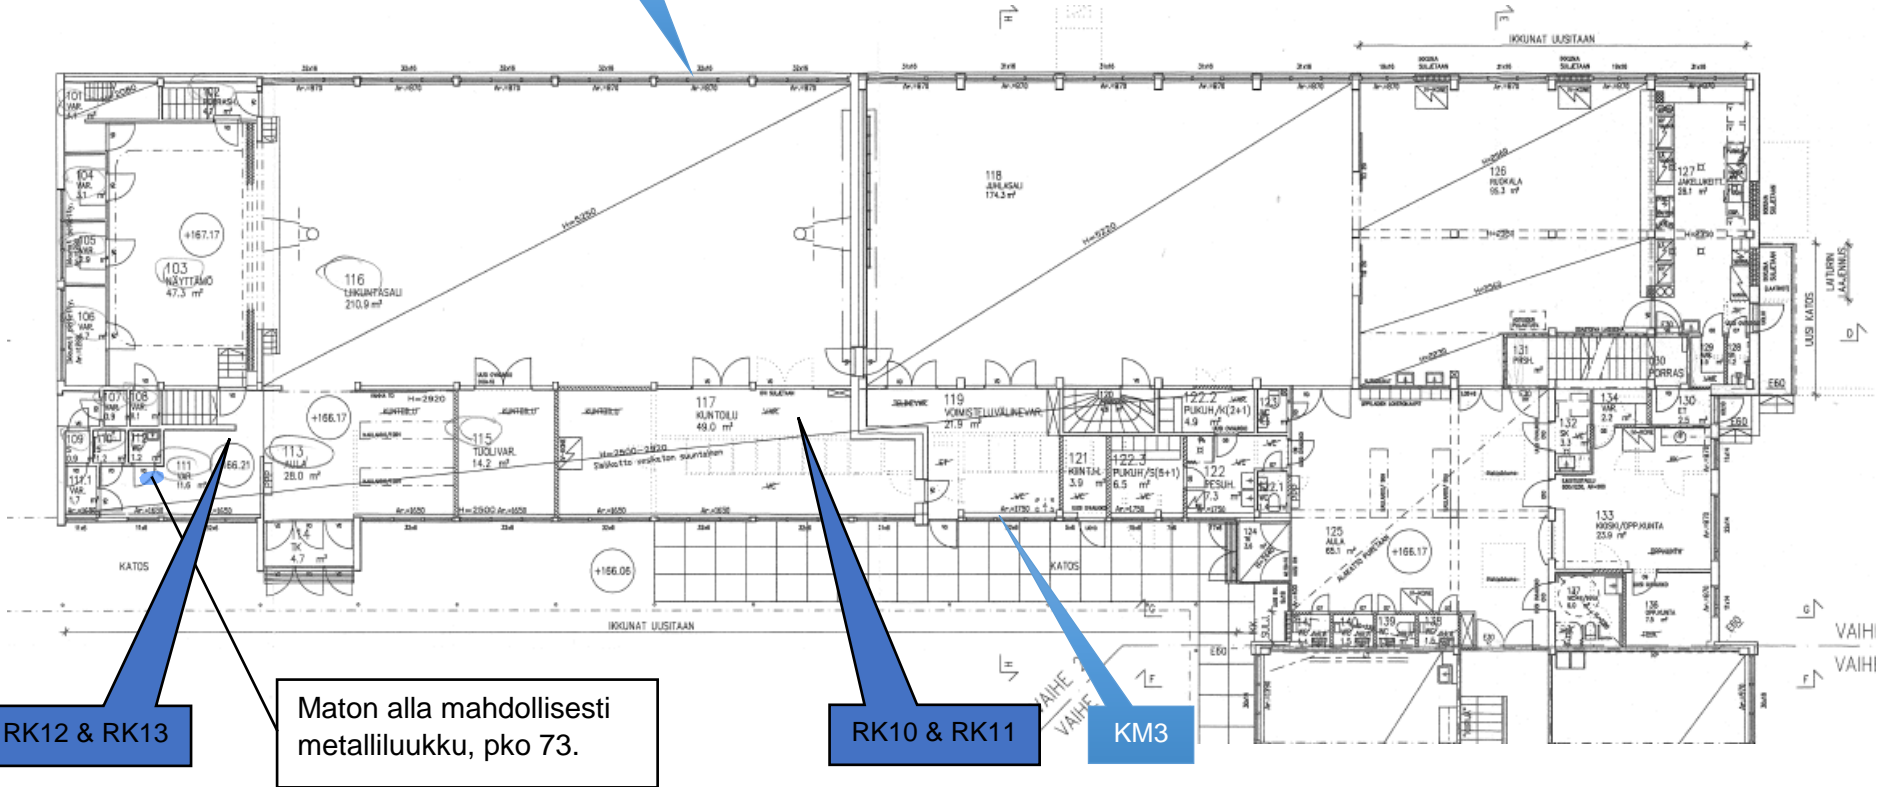
1. Kerros

Maton alla mahdollisesti metalliluukku, pko 73.

Pintakosteusilmaisimella ei todettu kohonneita kosteusarvoja Gann 40 - 70

Pintakosteusilmaisimella todettiin kohonneita kosteusarvoja lattiasa; Gann 70-85, vertailuarvo 40-70

Pintakosteusilmaisimella todettiin kohonneita kosteusarvoja lattiasa; Gann 85-100+, vertailuarvo 70-85

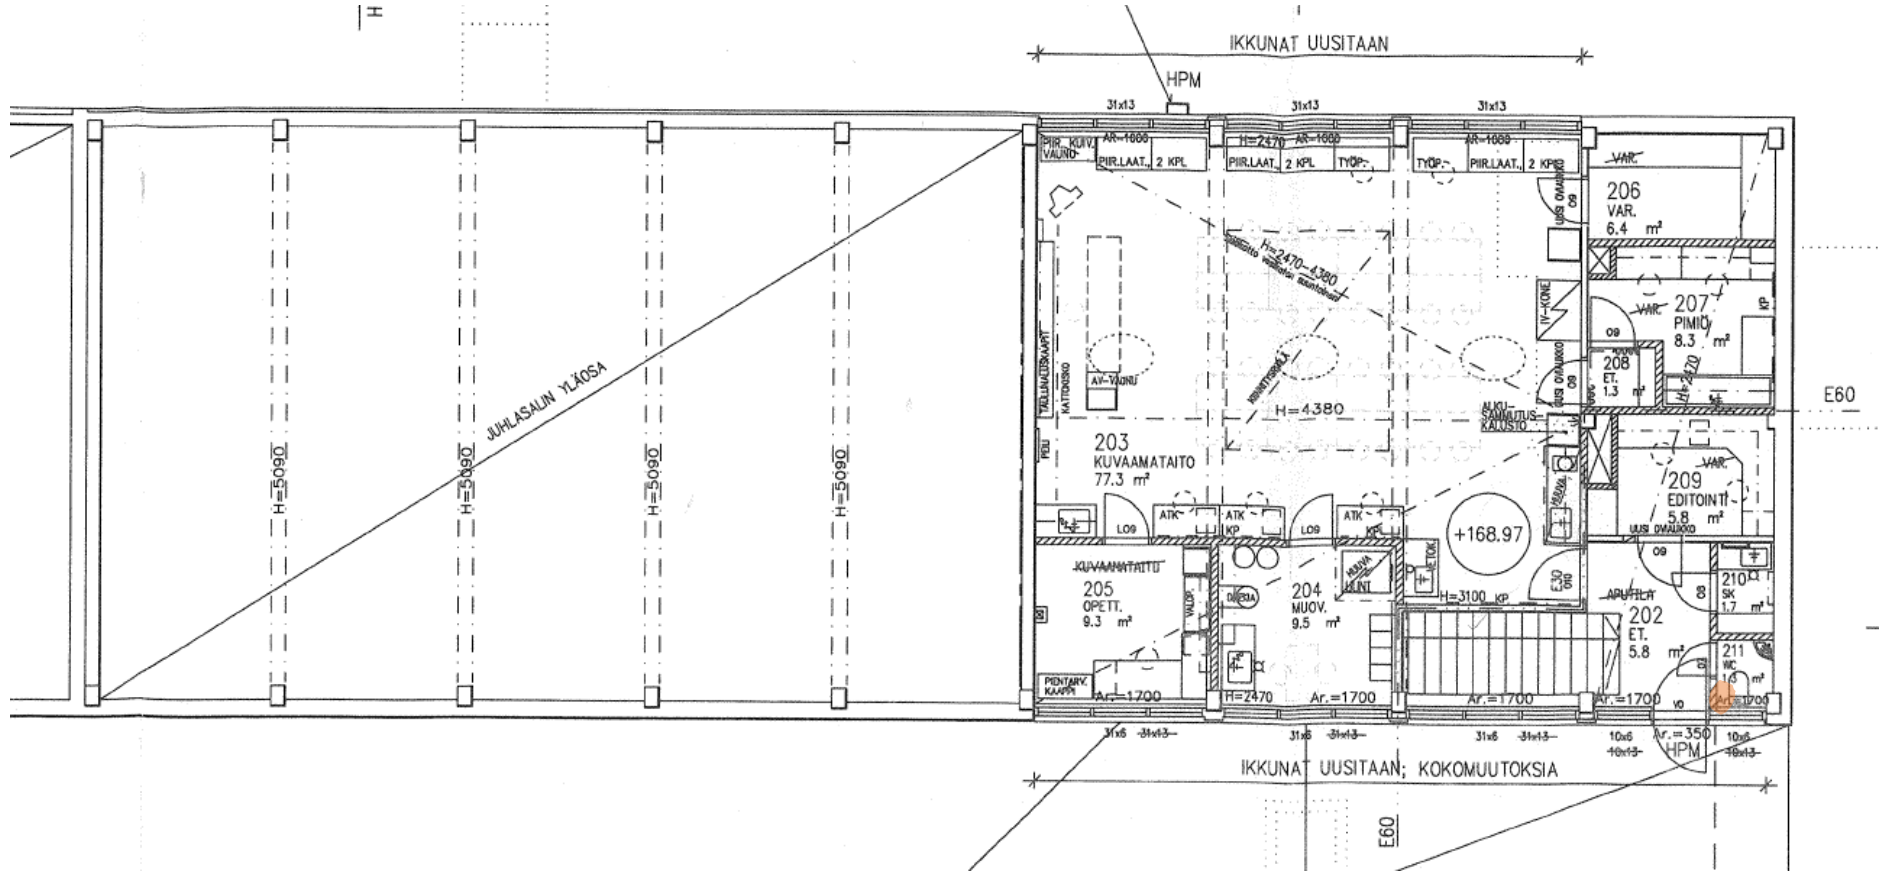
Rakennus 2 2. Kerros

- Pintakosteusilmaisimella ei todettu kohonneita kosteusarvoja; Gann 40-70
- Pintakosteusilmaisimella todettiin kohonneita kosteusarvoja lattiassa; Gann 70-85, vertailuarvo 40-70
- Pintakosteusilmaisimella todettiin kohonneita kosteusarvoja lattiassa; Gann 85-100+, vertailuarvo 70-85

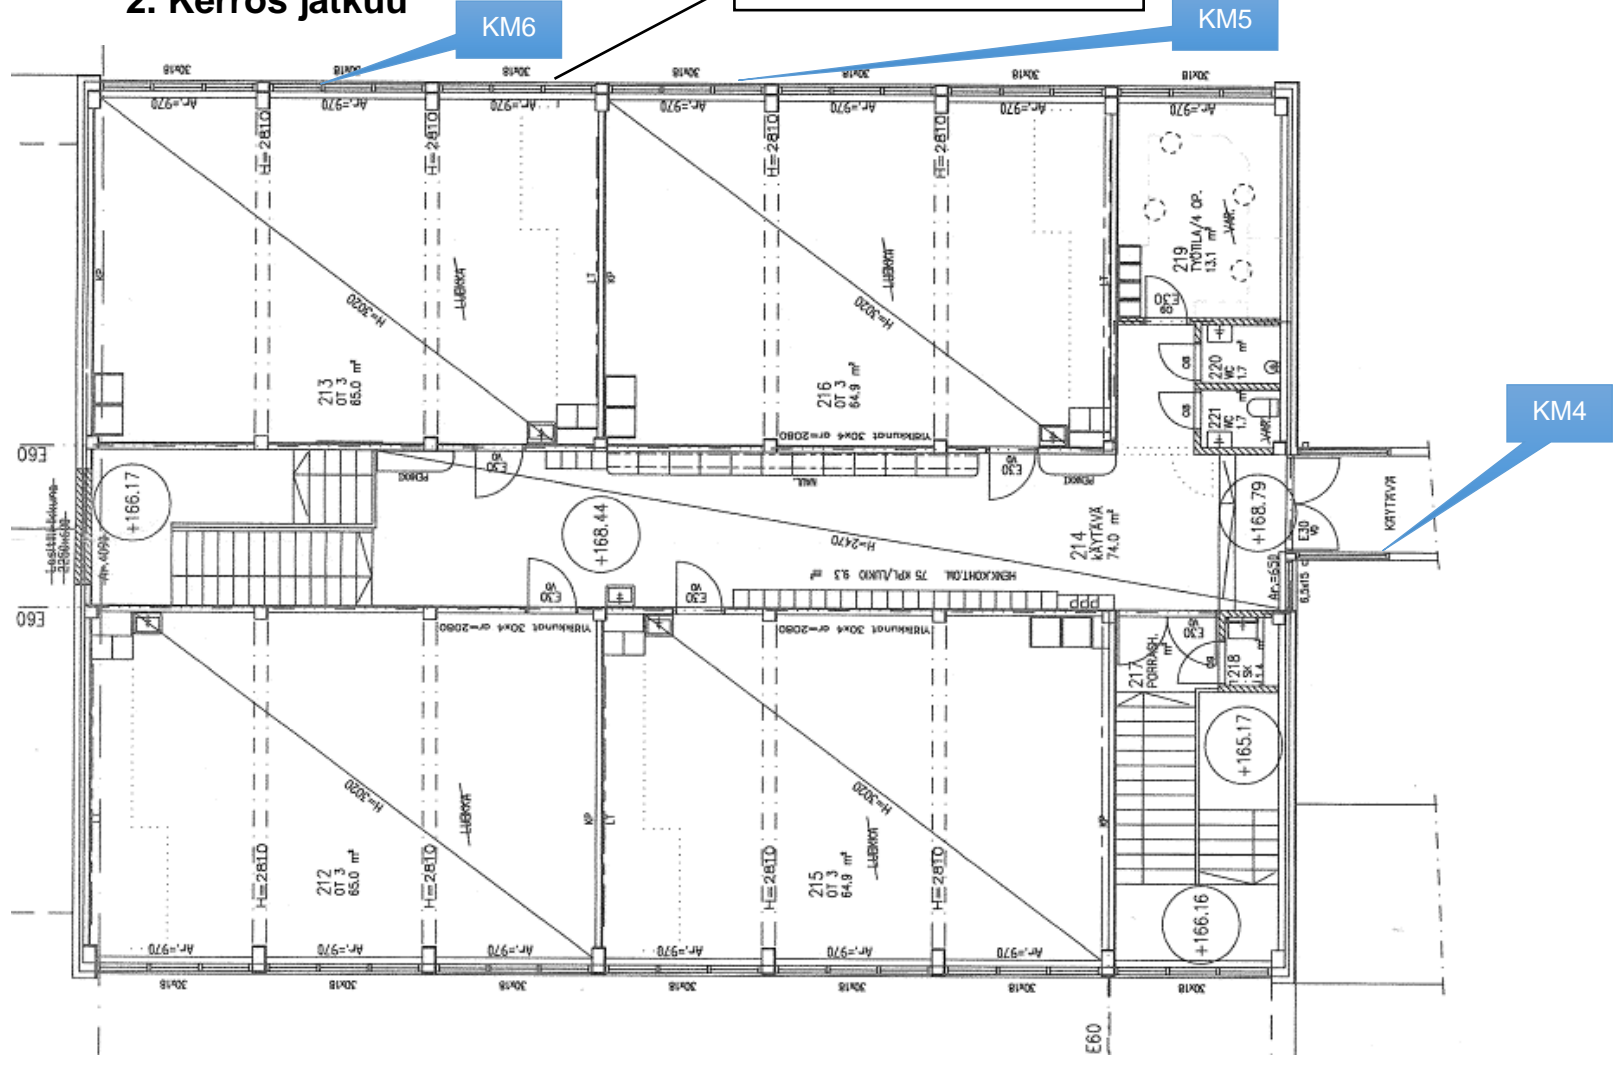
2. Kerros jatkuu

Pintakosteusilmaisimella ei todettu kohonneita kosteusarvoja; Gann 40-70
