ÄHTÄRIN YHTEISKOULU SISÄILMATUTKIMUS, TIIVISTELMÄ

TUTKIMUSSELOSTE

TYÖNUMERO: 500200

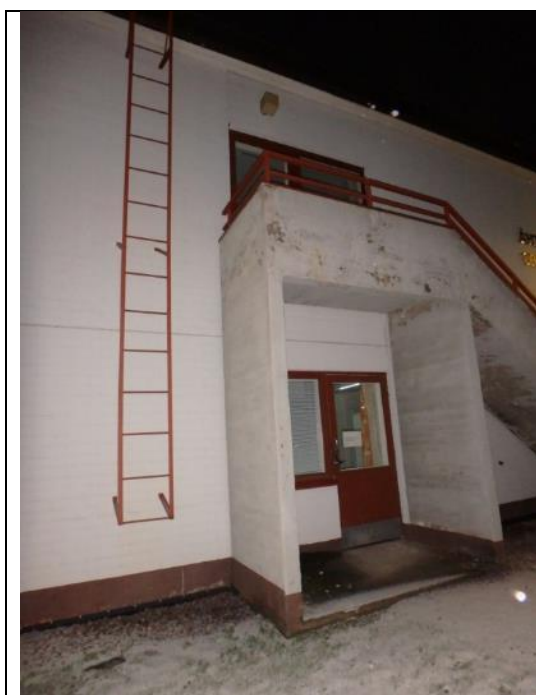
Julkisivun tiilipinnoissa ja betonipinnoissa havaittiin kosteusrasitetuilla alueilla maalipinnan irtoamista ja hilseilyä sekä tiilisaumojen vikaantumista. Näitä alueita on kokonaisuudessaan vähän.

Säärasitetut maalatut betoniosat ovat menettäneet maalipinnoitettaan.

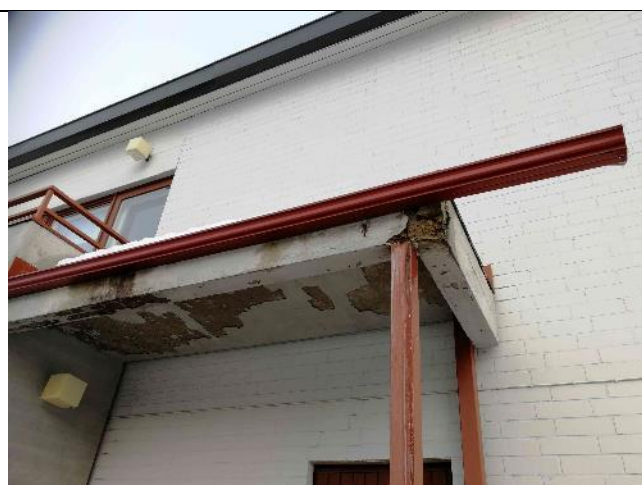
Länsipäädyn betonikatoksessa pinnoite on vikaantunut ja paikoin on merkkejä pakkasrapaumasta.

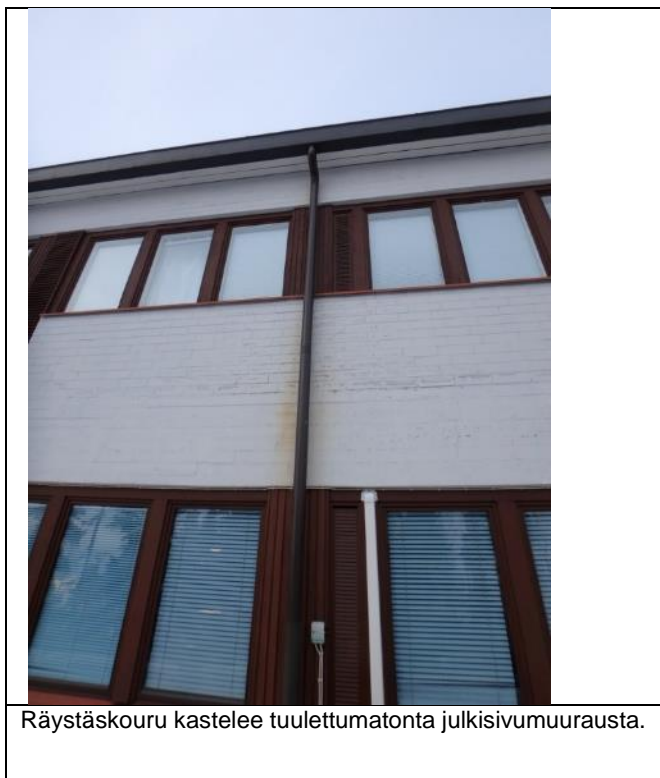
Räystäskouruissa havaittiin paikkoja, joissa sadevesi on kastellut/kastelee julkisivua. Julkisivun tuulettumaton tiiliverhous kuivuu kastumisen jälkeen hitaasti ja mikrobikasvua voi muodostua rakenteisiin.

Räystäskouru kastelee tuulettumatonta julkisivumuurausta.

Yläpohjaan havaittiin ajoittain pääsevän vesikatteen epätiiviyyskohdista lunta. Yläpohjan eriste pääsee joissain määrin kastumaan, ainakin pintakerroksestaan. Toimenpiteenä on eristeiden poisto harjan ja ulkojiirien läheisyydestä, liittyvien kantavien rakenteiden puhdistus sekä uusien eristeiden asennus. Harjat ja ulkojiirit on tarpeen varustaa tiivisteillä ja samalla varmistaa yläpohjan riittävä tuuletus. Räystäskourujen ja syöksytorvien uusiminen on suositeltavaa uusien kosteusvaurioiden välttämiseksi.

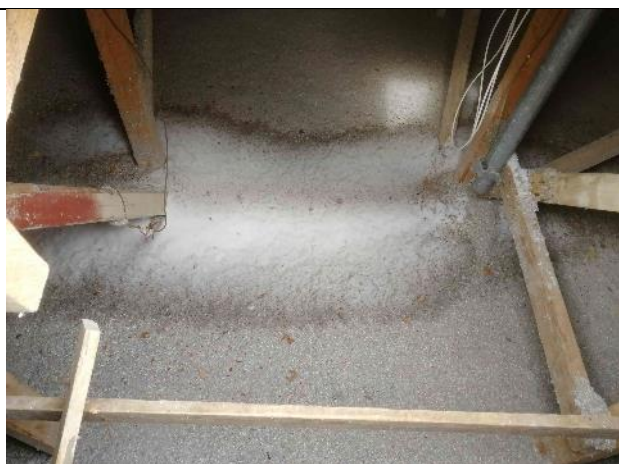
Yläpohjassa havaittiin harjan ja ulkojiirien kohdalla puhallusvillan painuneen sekä lunta. Puhallusvillaa ja alempaa levyvillaa on tarpeen poistaa näiltä kohdoin riittävässä määrin ja puhdistaa liittyvät kantavat rakenteet. Harja- ja ulkojiirit on tarpeen tiivistää samalla kuitenkin varmistaen yläpohjan riittävä tuulettuminen.

Tuiskunutta lunta pääsee harjapelin alta yläpohjaan.

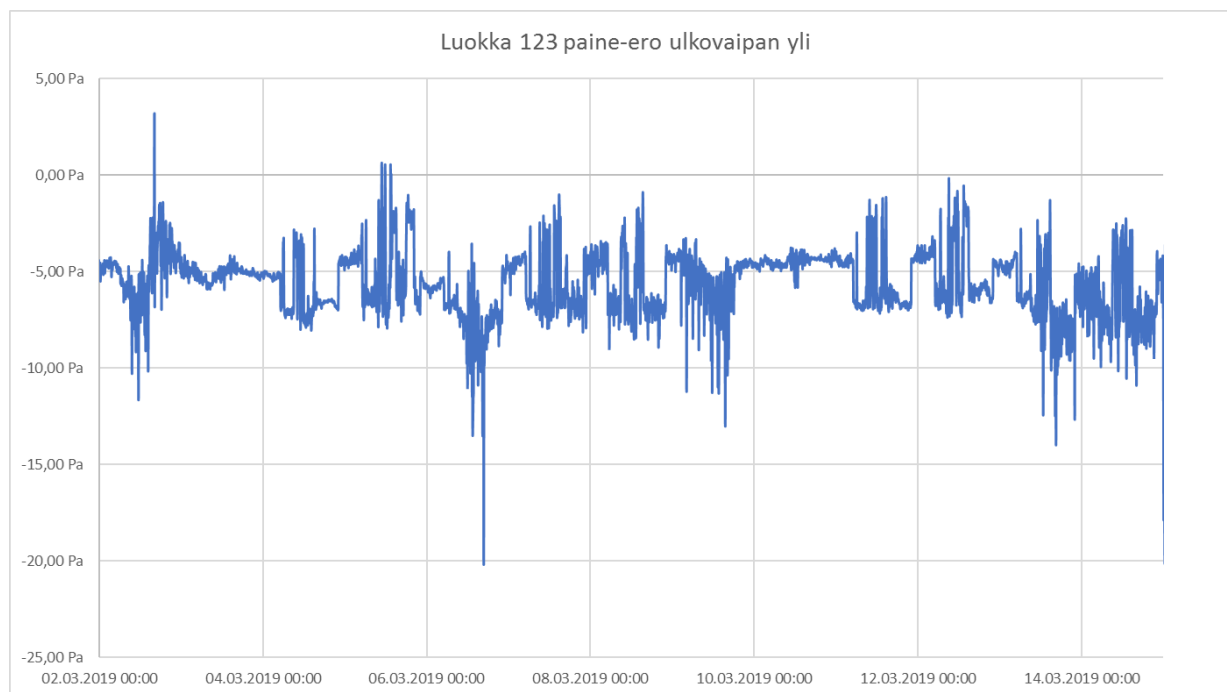
Kuvaaja 1. Luokan 123 paine-eromittaus ulkovaipan yli

1.-kerroksen luokkahuone 123 oli lähes koko mittausajan lievästi alipaineinen. Paine-ero mittausajana oli lähes optimaalisella tasolla.

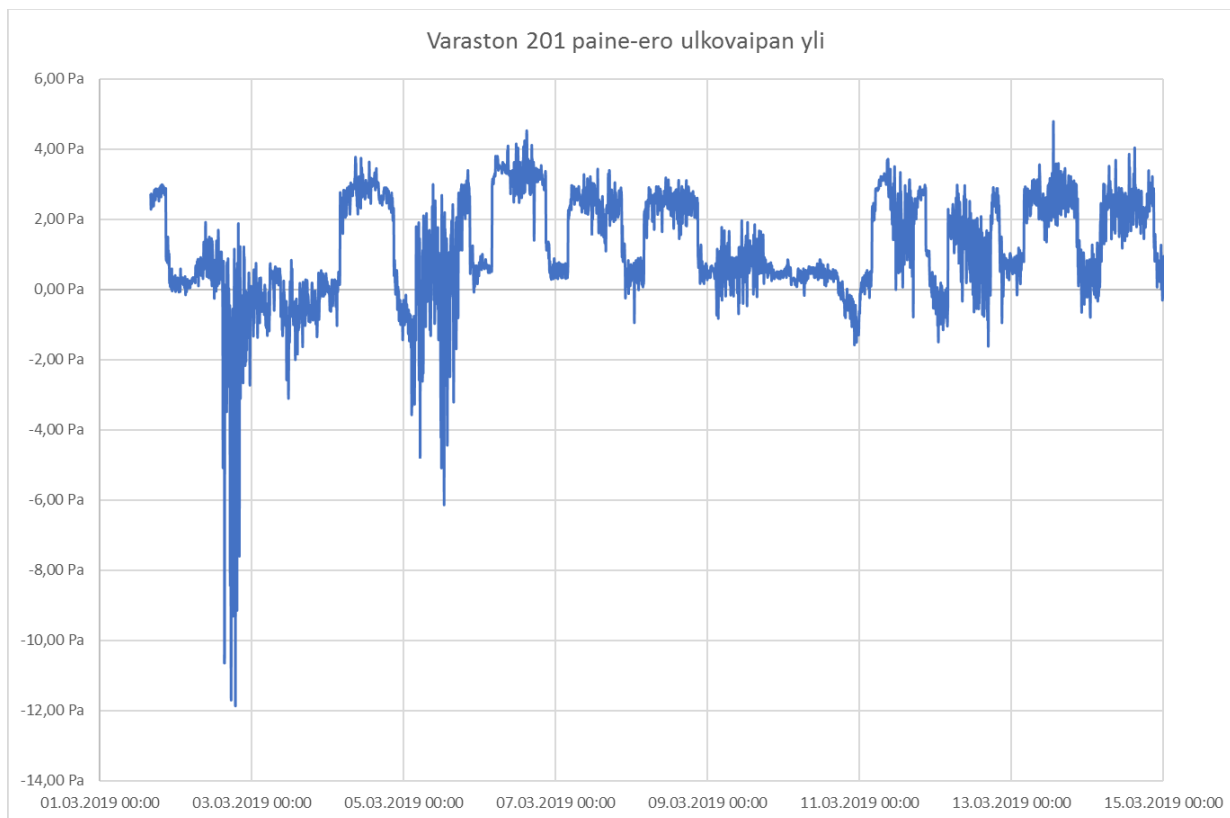
Kuvaaja 2. Varaston 201 paine-eromittaus ulkovaipan yli

2.-kerroksen varasto oli lähes koko mittausajan lievästi ylipaineinen. Jatkuva ylipaine tilassa voi saada sisäilman tuntumaan tunkkaiselta.
