Ähtärin Juoleikonkankaan tuulivoimahanke

Puroinventointi ja koekalastukset ja -ravustukset

UPM Wind West Oy
1.12.2025

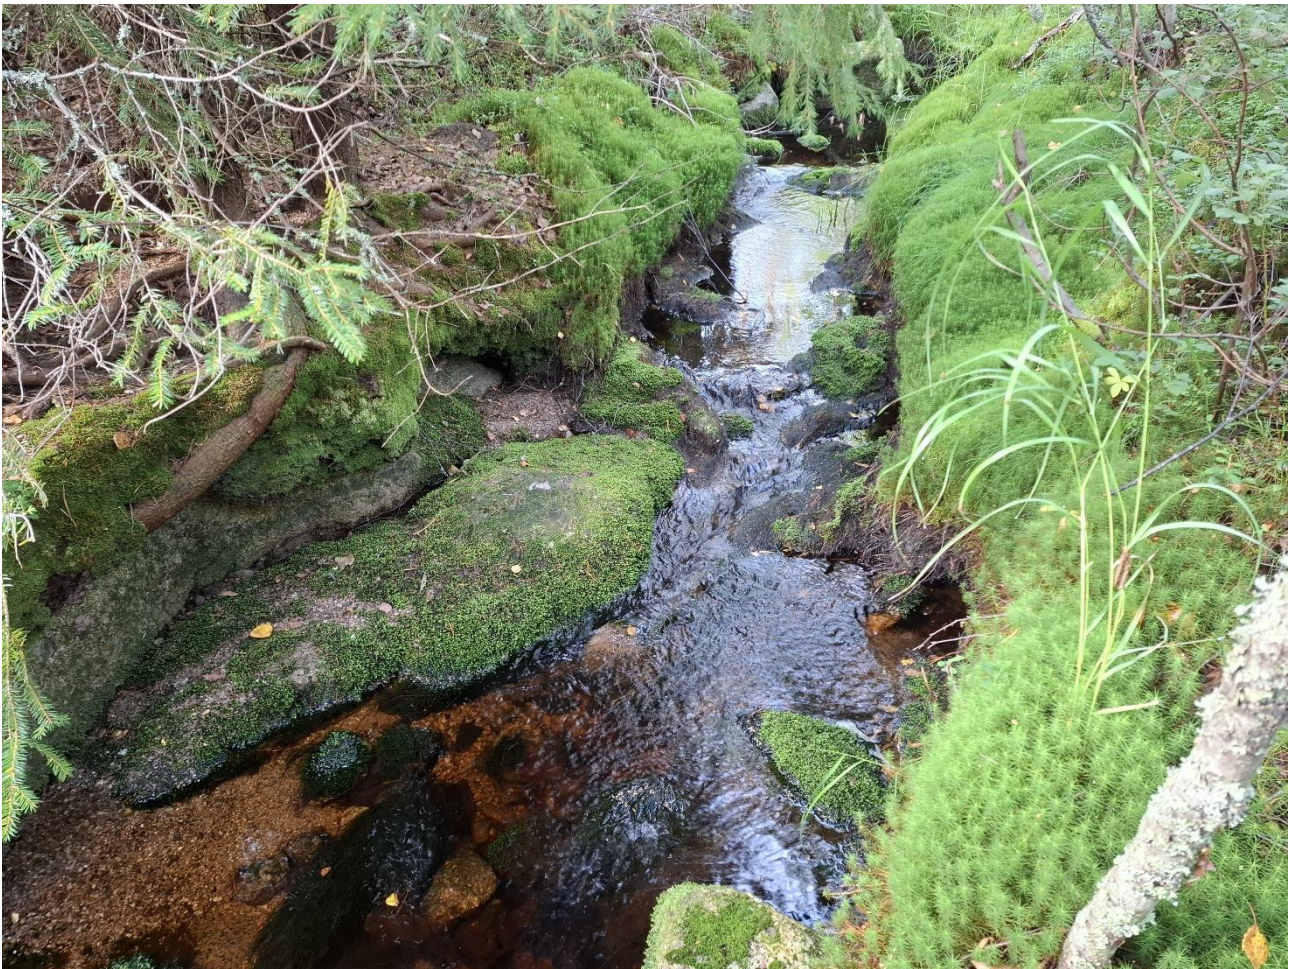
Ala- ja keskiosiltaan Kalliopuro virtaa vuoroin kivennäismailla (Kuva 7) ja vuoroin ojitetuilla turvemaiden (Kuva 8). Erityisesti kivennäismailla virtaavissa osissa uomassa on mutkittelua, erikokoista kiveä ja lohkareita sekä kalliokynnyksiä ja pieniä suvantoja. Nämä luovat uomaan vaihtelevuutta leveydessä, syvyydessä ja virtausnopeudessa sekä pohjan rakenteessa. Näillä osuuksilla purouoman kivissä kasvoi kinnassammalia (*Scapania* sp.) ja virtanäkingsammalta (*Fontinalis dalecarlica*). Muutamissa kohdissa uomassa kasvoi lisäksi hetealvesammalta (*Chiloscyphus polyanthos*), lapasammalta (*Pellia* sp.) ja sirppisammalia (*Warnstorfia*). Lisäksi havaittiin yksi ruskosammakko (*Rana temporaria*). Turvemaiden virtaavissa osissa havaittiin purovitaa (*Potamogeton alpinus*) ja palpakkoja (*Sparganium* sp.). Erityisesti suoalueilta puroon laskee useita, pääosin kuitenkin umpeenkasvaneita oja ja uoma myös kulkee suurempana kivennäismaiden osuuksiin verrattuna. Paikoin purossa näkyy perkauksen ja suoristuksen merkkejä, kuten suurempia uoman osia ja korkeat rantavallit. Ojituksista, suoristuksista ja perkauksista huolimatta Kalliopuron ala- ja keskiosat osoittavat luontaista elpymiskehitystä ja ovat luonnontilaisen kaltaisia.

Kuva 7. Kivennäismailla virtaavilla osuuksilla Kalliopurossa on runsaasti luonnontilaisen kaltaisia piirteitä, kuten kiviainesta, vähäistä leveys- ja syvyysvaihtelua sekä mutkittelua. Kuva jaksolta 1.

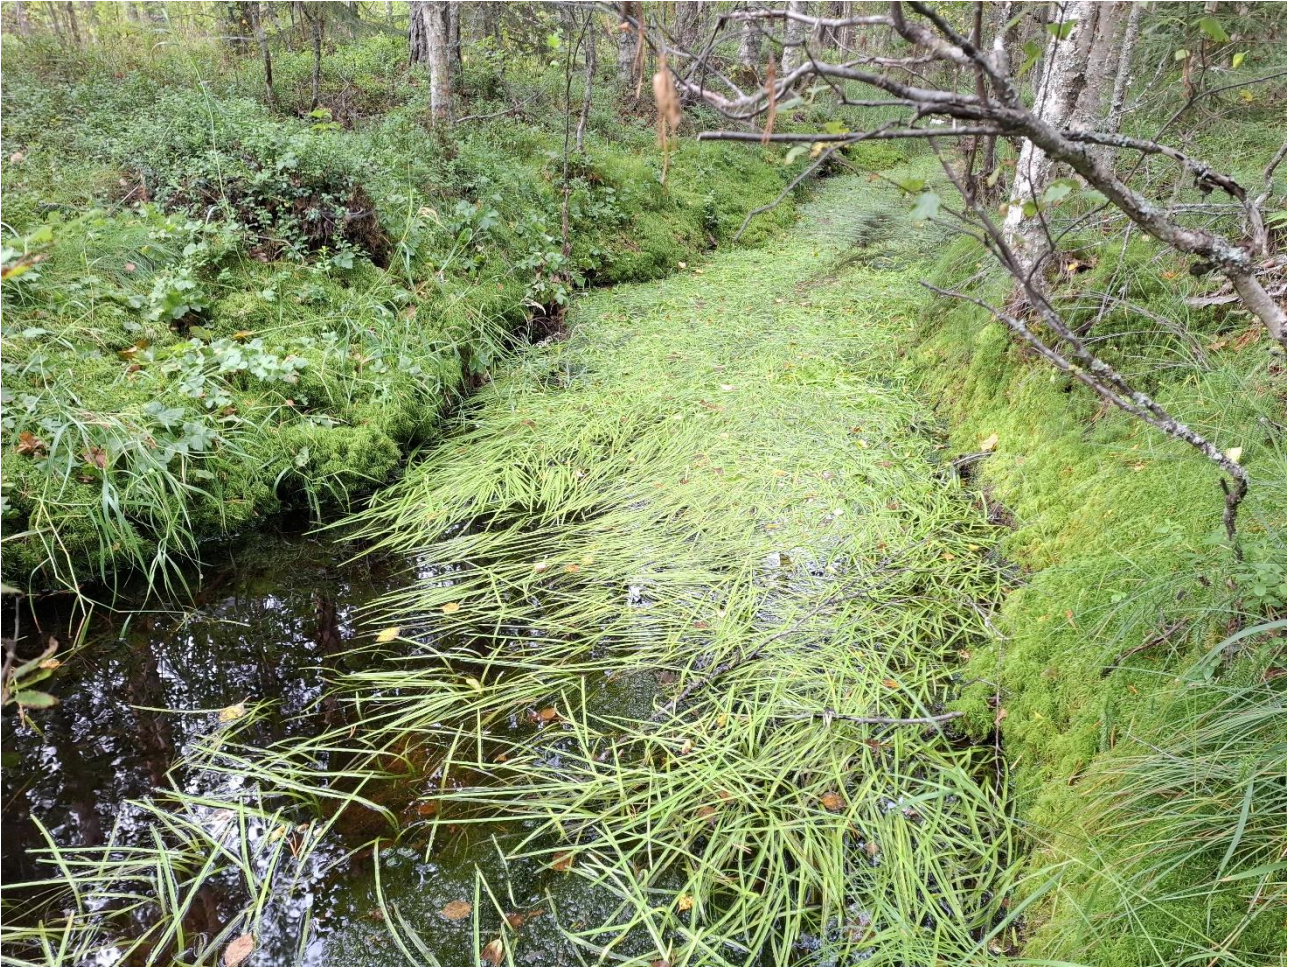
Kuva 8. Ojitetuilla turvemailla virratessaan Kalliopuro on suora, tasalevyinen ja -syvyinen. Palpakot muodostavat paikoin runsaita kasvustoja. Kuva jaksolta 2.

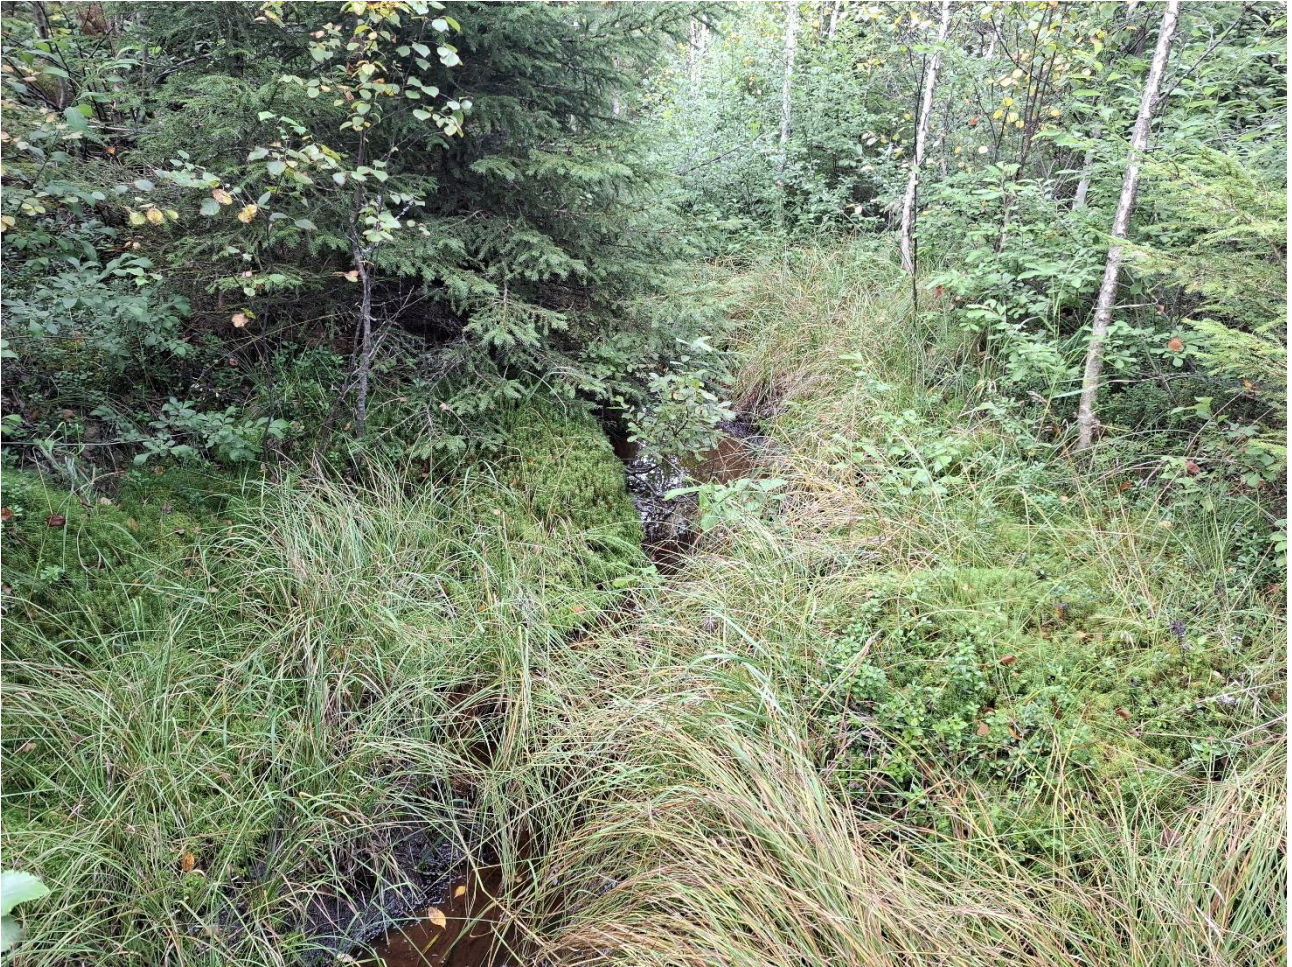
Yläosiltaan Kalliopuro virtaa kivennäismailla taimikoiden keskellä kapeana ja ojamaisena (Kuva 9). Yläosien ekologista tilaa ovat heikentäneet erityisesti lähelle purouomaa ulottuneet hakkuut, joita on historiallisten ilmakuvien perusteella toteutettu yläosilla runsaasti vuosien 2000-luvulla. Uomaan laskee lisäksi useita kosteita oja. Ojitukset ja hakkuut ovat aiheuttaneet uomassa runsasta orgaanisen kiintoaineksen kertymistä. Puron yläosien heikentynyt ekologinen tila ei heikennä puroa kokonaisuutena, sillä keskeiset ekologiset ominaisuudet säilyvät alaosilla. Yläosien ekologista tilaa hyödyttäisi purouoman monimuotoistaminen kivi- tai puuainesta lisäämällä, puroon laskevien ojien tukkiminen sekä nykyisen suojavyöhykkeen vahvistaminen.

Kuva 9. Yläosillaan Kalliopuro kulkee taimikoiden keskellä ekologiselta tilaltaan heikentyneenä. Kuva jaksolta 6.

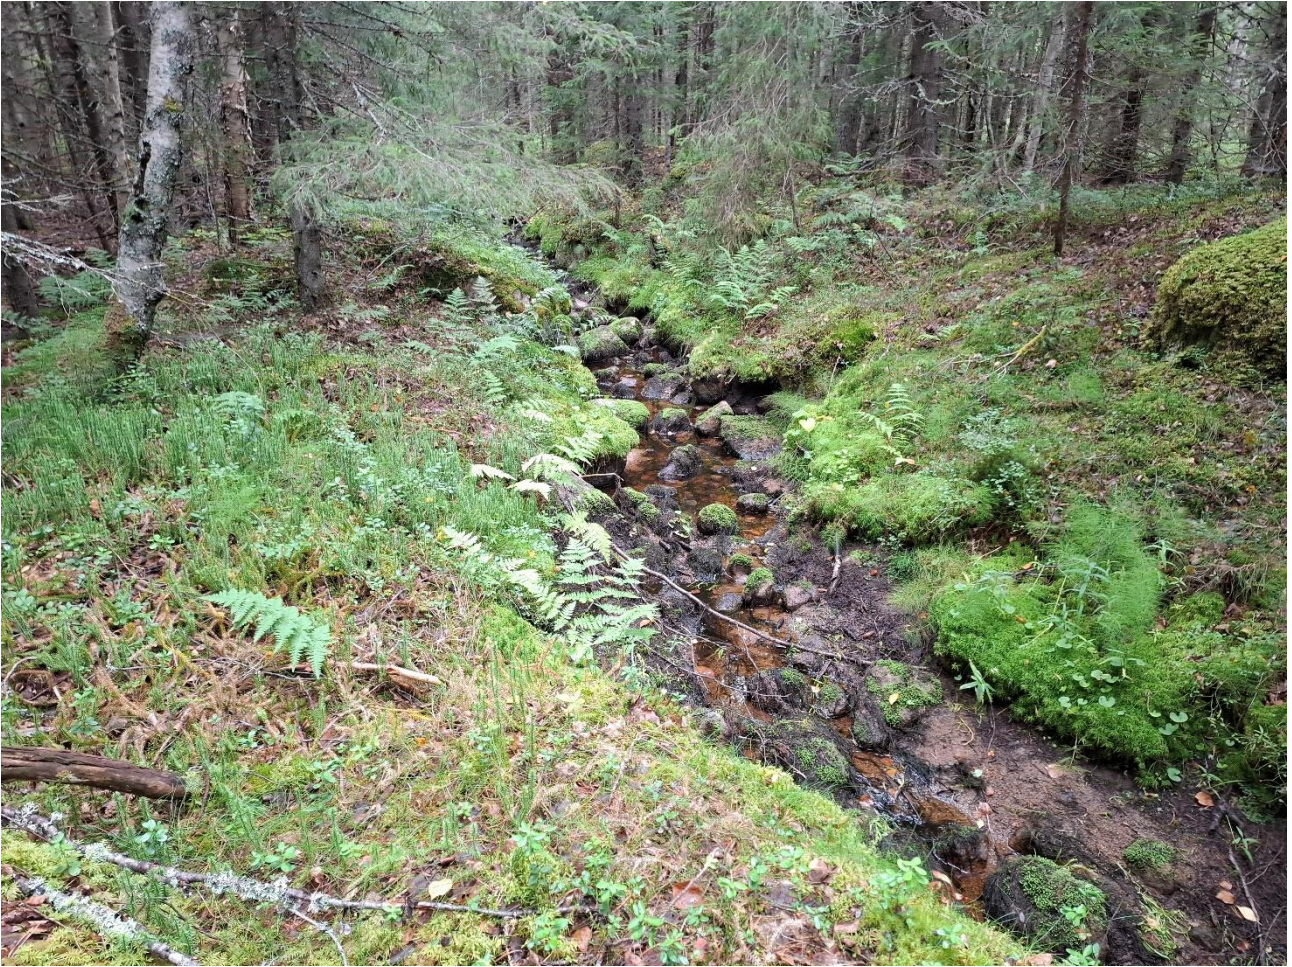
Puro virtaa alaosiltaan kivennäismailla (Kuva 10) ja yläosiltaan ojitetuilla turvemaidella ojamaisena (Kuva 11). Kivennäismailla uomassa on runsaasti erikokoista kiveä, lohkaraita ja kalliokynnyksiä, jotka lisäävät rakenteellista monimuotoisuutta, mutta samalla myös muodostavat luontaisia täydellisiä tai osittaisia vaellusesteitä vesielöstölle. Kivennäismailla virtaavilla osuuksilla havaittiin virtavesille tyyppillisiä sammalia, kuten virtänäkin-, lapa-, sirppi- ja kinnassammalia. Turvemaidella virtaavilla osuuksilla uomassa kasvoi paikoin

Kuva 10. Ison-Manalaisen puron luonnontilaisen kaltaisia osuuksia jaksolta 3.

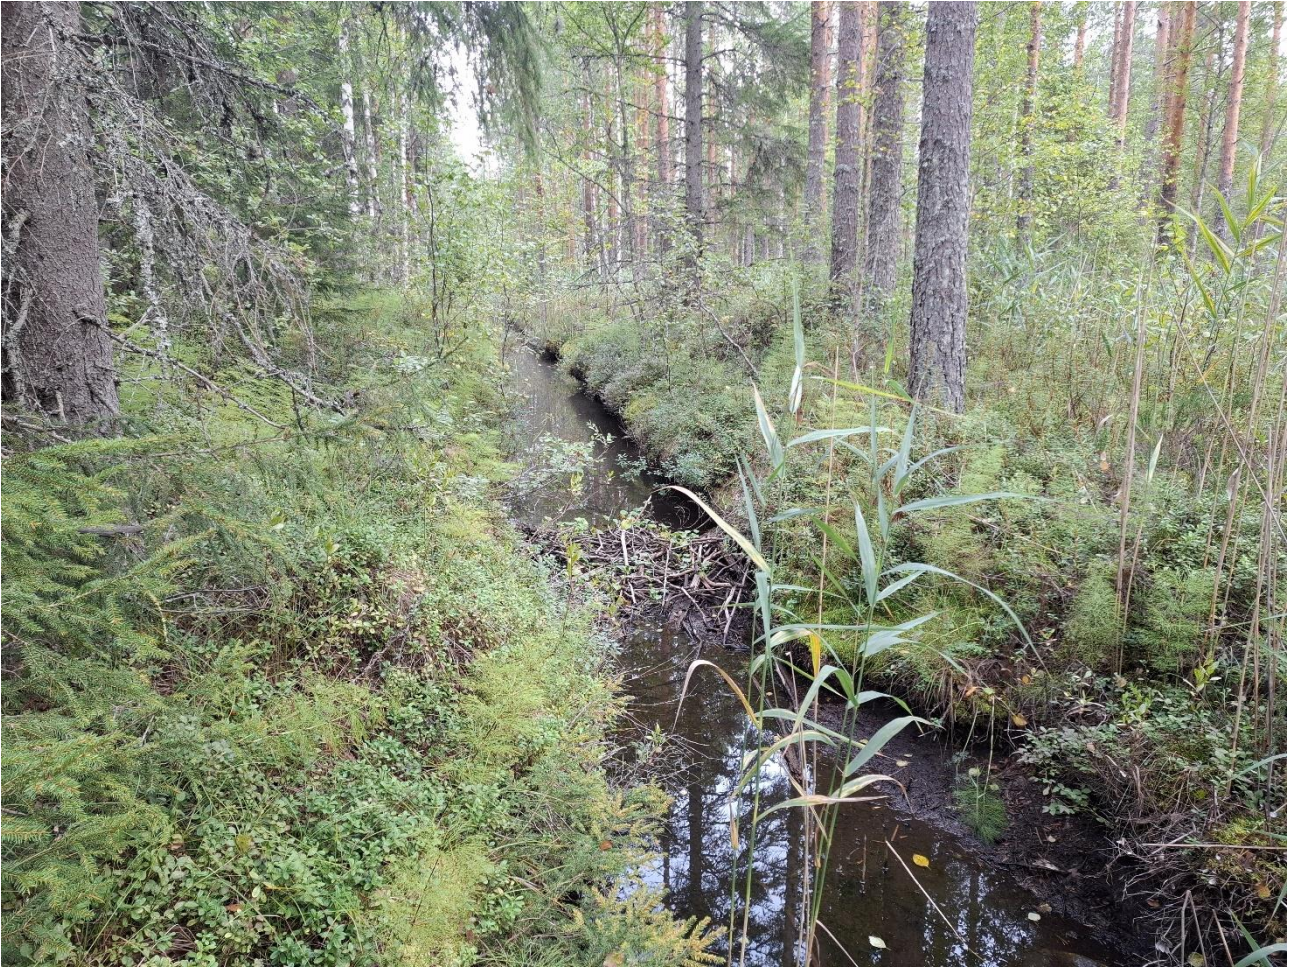
Kuva 11. Ison-Manalaisen puron turvemaidilla kulkevia ojamaisia osuuksia jaksolta 4. Kuvassa näkyy vanhan majavapadon jäänteet.

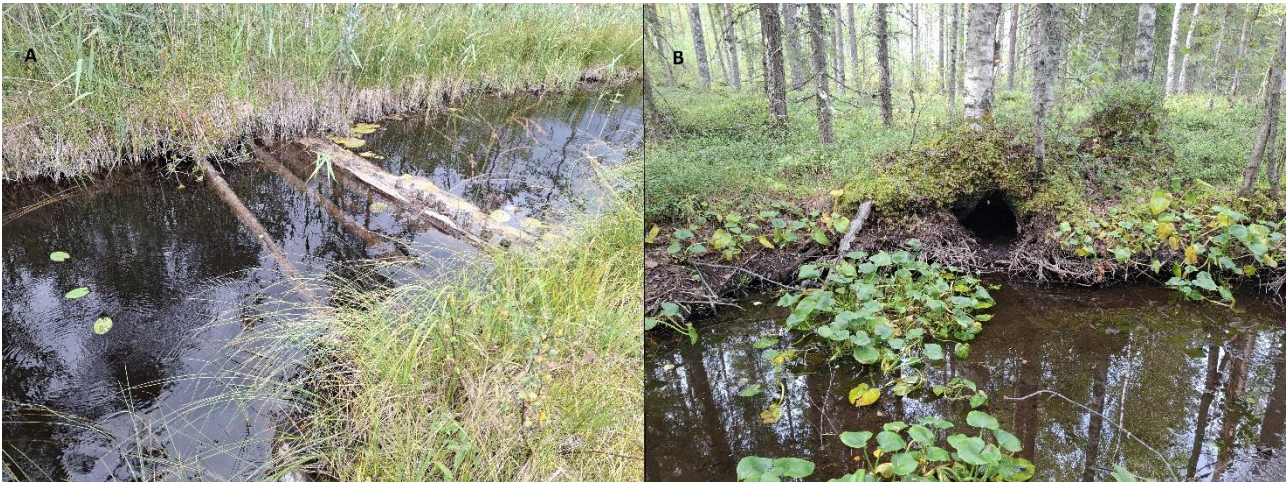
Puron yläosilla Ison-Manalaisenjärven luusuassa havaittiin vanhan pato- tai muun säännöstelyrakenteen jäänteet (Kuva 12A). Lisäksi noin 100 metrin päässä luusuasta havaittiin uomasta länteen kaartuva sivu-uoma ja sen varrella vanha majavan pesäonkalo puun alla (Kuva 12B). Varsinaisen uoman varrella havaittiin myös romahtaneita majavapatojen jäänteitä (Kuva 11). Virtaama oli purossa maastokäynnin aikaan hyvin pieni, ja uoma oli paikoin kuiva. Vanha patorakenne ja majavanpadot osaltaan selittävät pientä virtaamaa ja muodostavat vaellusesteitä vesieliöstölle. Puron luusuassa olevan patorakenteen poistaminen mahdollistaisi yhteyden järvestä puroon ja lisäisi puron virtaamaa, mikä parantaisi puron ekologista toimivuutta ja vähentäisi kuivumisen riskiä vähäsateisina kausina.

Kuva 12. Kuvassa A Ison-Manalaisenjärven luusuassa olevat padonjäänteet ja kuvassa B todennäköisesti majavan vanha pesäönkalo uoman penkassa.

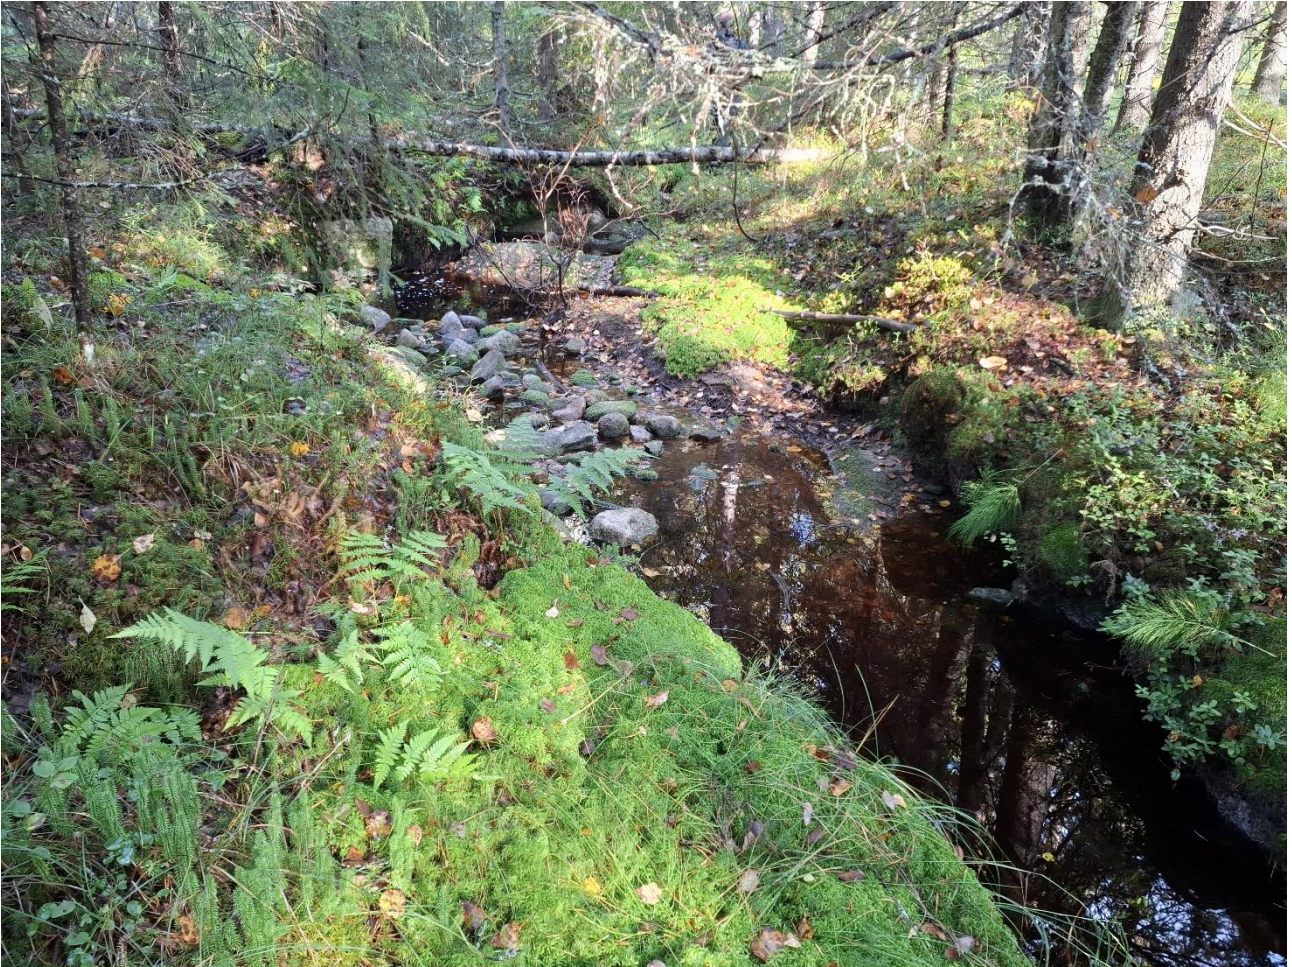
Pienen-Manalaisen puro virtaa ala- ja keskiosiltaan kivennäismailla. Alaosien kivennäismaiden osuuksilla uomassa vaihtelevat nivamaiset kiviaineksen peittämät alueet (Kuva 13) ja hidasvirtaisemmat alueet. Nivamaisilla osuuksilla uomassa on kinnassammalen peittämiä kiviä ja lohkaraita sekä muutamia vaellusesteen muodostavia kalliokynnyksiä. Luontaiset kivirakenteet tuovat pohjaan rakenteellista monimuotoisuutta. Puro on luonnontilaisimmillaan Tervahaudantien ja Tervahaudantieltä etelään kaartuvan tien väliseltä osuudeltaan, jolloin purossa on suuremman pituuskaltevuuden synnyttämää mutkittelua ja syvyys- ja leveysvaihtelua ja rantavyöhyke koostuu iäkkäämmästä, uomaa hyvin varjostavasta metsästä. Puro kulkee Tervahaudantieltä etelään suuntautuvan tien alta rummussa. Rumpu on kokonaan veden alla, eikä rumpu siten muodosta vaellusestettä.

Kuva 13. Pienen-Manalaisen puron kivennäismaiden osuuksilla purossa on kiviaineksen peittämiä, nivamaisia alueita. Kuva jaksolta 1.

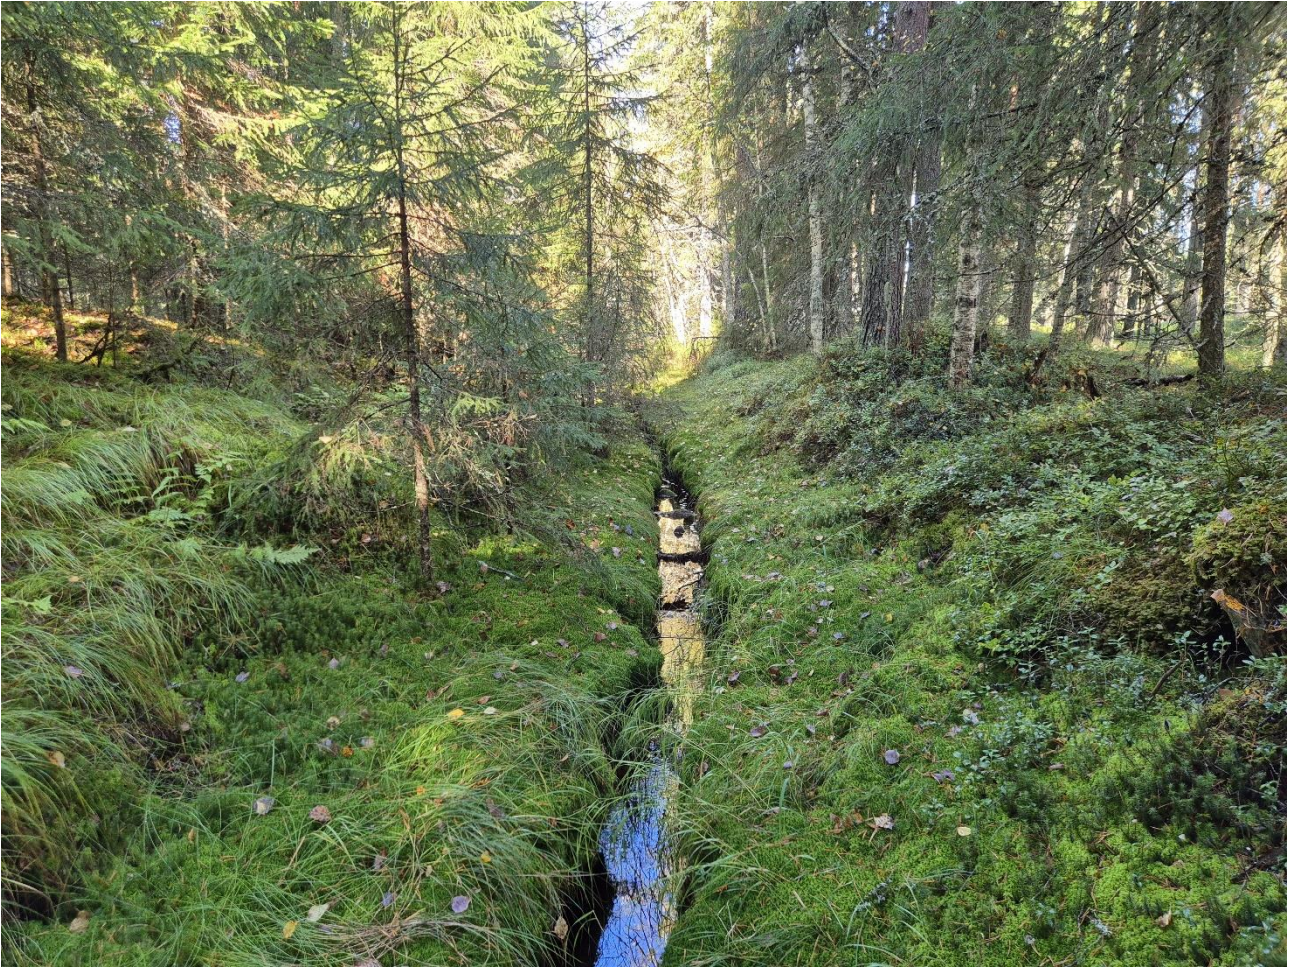
Keskiosissa uomaa on voimakkaammin suoristettu ja perattu (Kuva 14). Luonnontilaistumista on kuitenkin monin paikoin havaittavissa, ja suurin osa puroon johdetuista ojista on umpeenkasvaneita. Keskiosilla puro alittaa Tervahaudantien rummussa, jossa on maastokäynnin aikaan vähänlaisesti vettä (2–3 cm). Maastokäyntiä edeltävistä runsaista sateista huolimatta virtaama purossa oli kauttaaltaan pieni. Näin ollen Tervahaudantien rumpu muodostaa vähintään osittaisen, ellei täydellisen vaellusesteen. Rummun kunnostaminen ylläpitäisi puron rakenteellista toimivuutta ja virtaamaa.

Kuva 14. Jaksolla 2 Pienen-Manalaisen puro on kapea ja ojainen, mutta kuitenkin monin paikoin luonnontilaistunut.

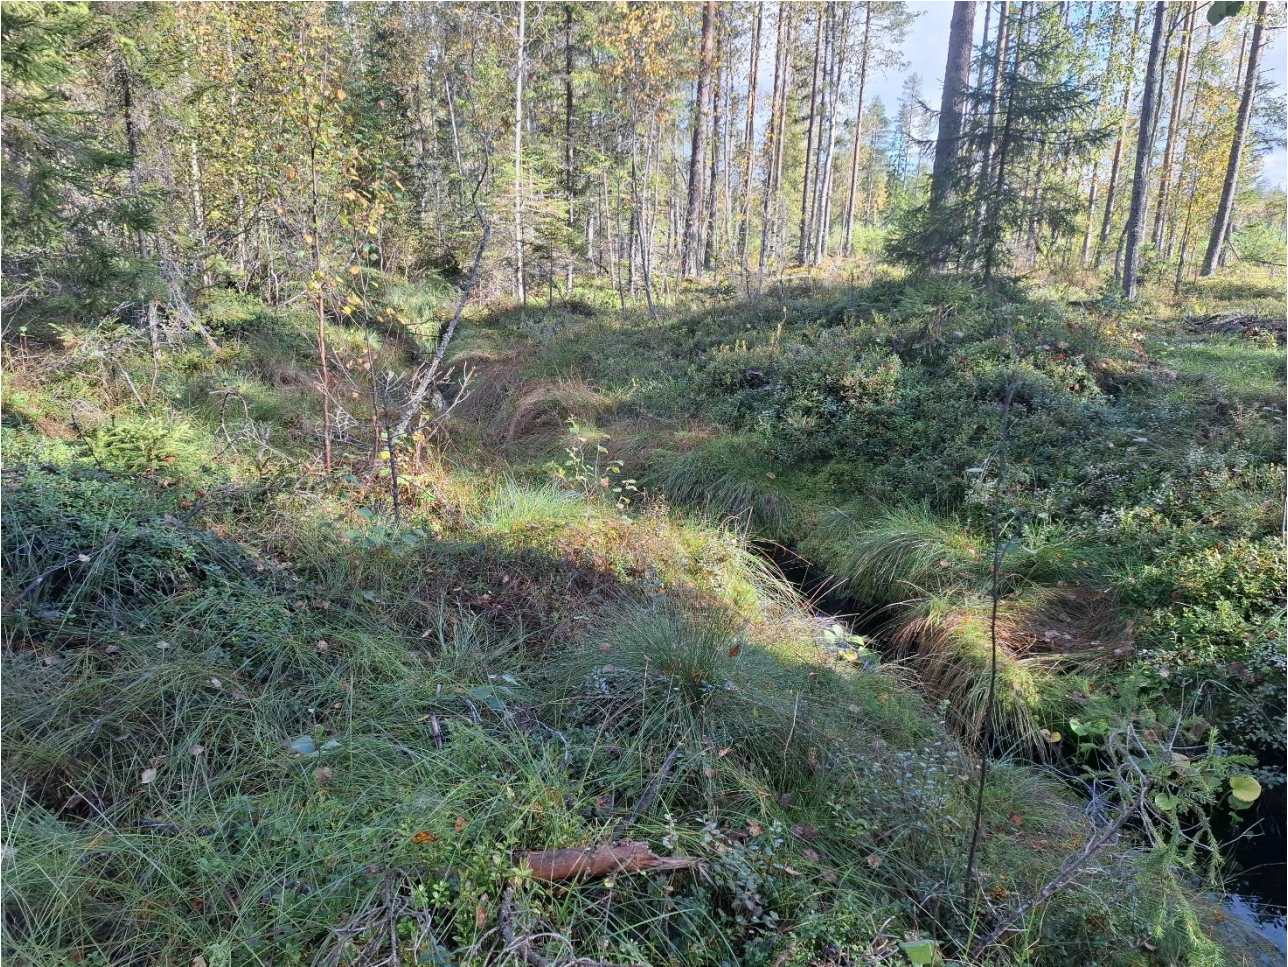
Yläosiltaan puro virtaa ojitetuilla turvemilla hyvin kapeana ja ojamaisena. Puron ympäristössä on toteutettu uoman rantavyöhykkeelle saakka ulottuvia laajoja hakkuita (Kuva 15). Puroon on johdettu useita ojia, joiden takia puroon on kertynyt runsaasti orgaanista kiintoainesta. Puron yläosien heikentynyt ekologinen tila ei

Kuva 15. Yläosilla Pienen-Manalaisen puro virtaa laajojen avohakkuiden ympäröimänä. Kuva jaksolta 3.

heikennä puron arvoa kokonaisuutena, sillä keskeiset ekologiset ominaisuudet säilyvät alaosilla. Yläosien ekologista tilaa hyödyttäisi purouoman monimuotoistaminen kiviainesta lisäämällä, suojavyöhykkeen perustaminen ja puroon laskevien ojien tukkiminen.

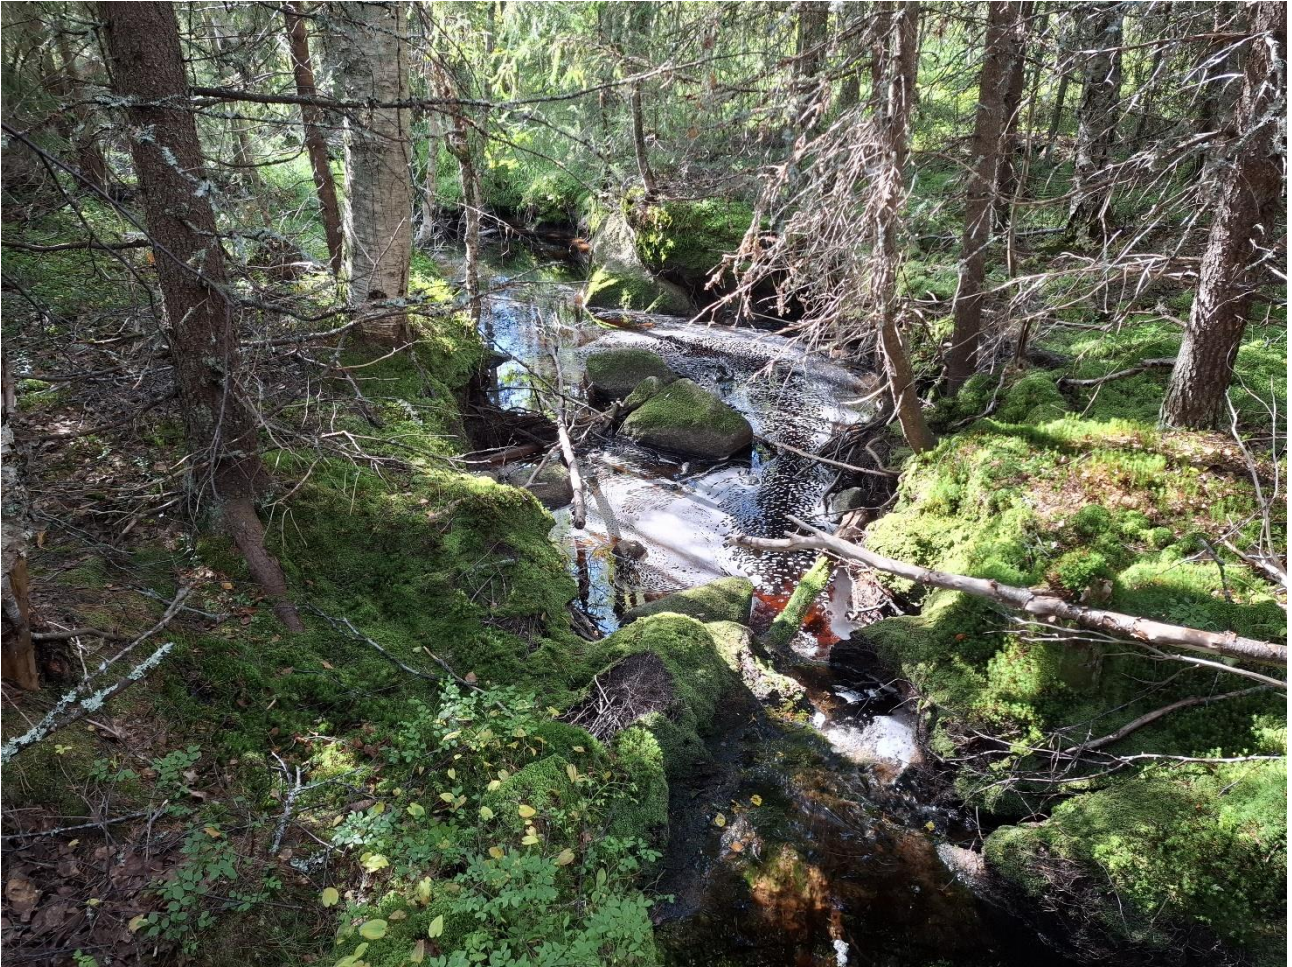
Kuva 16. Kivennäismaiden osuuksilla Pohjoispurossa on runsaasti luonnontilaisen kaltaisia piirteitä, kuten nivamaisia, kiviaineksen peittämiä alueita. Kuva jaksolta 3.

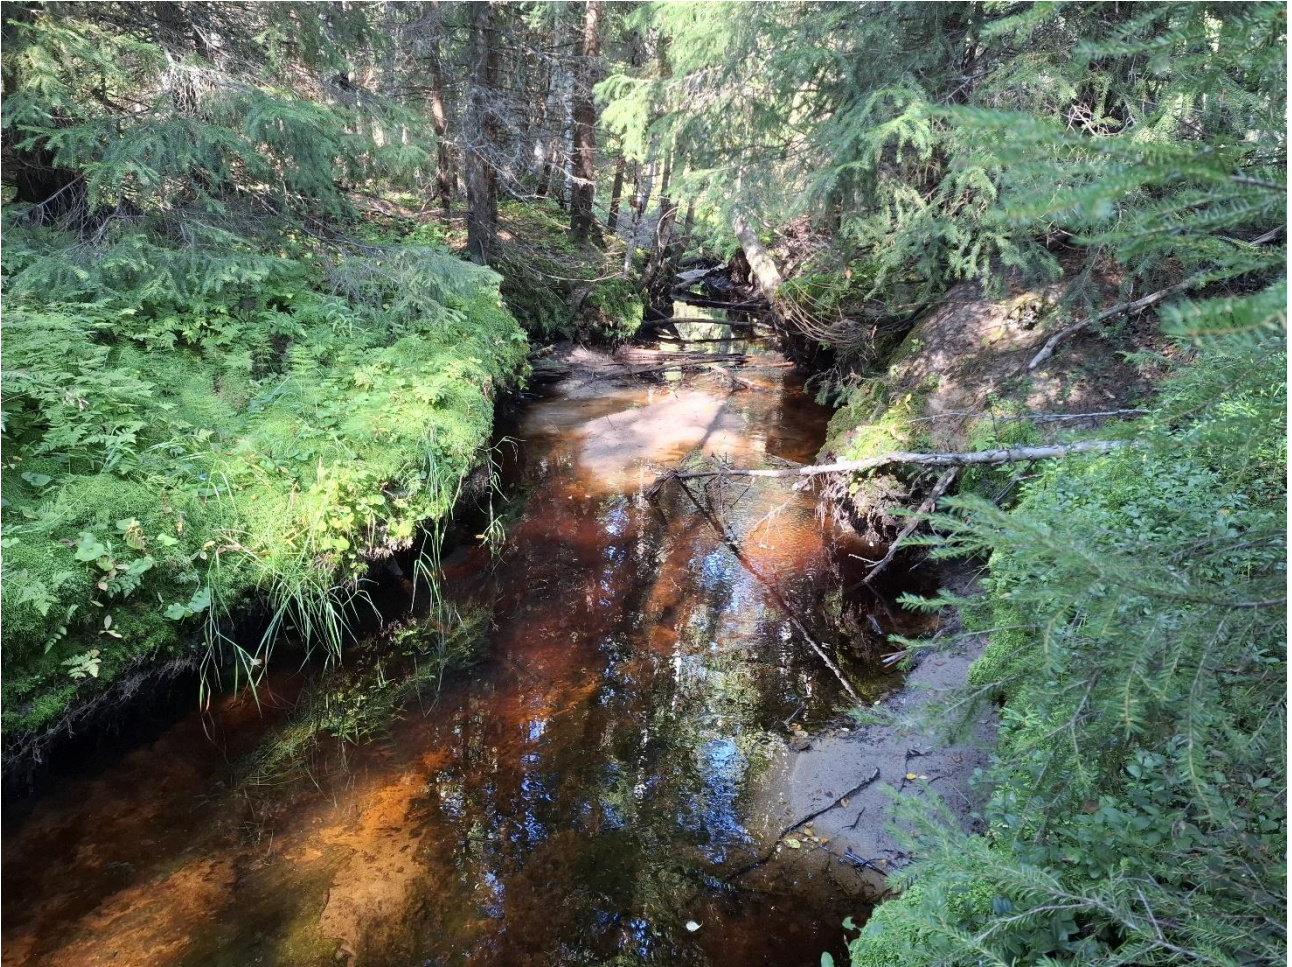
Kuva 17. Alaosilla Pohjoispurossa on runsaasti puuainesta. Kuva jaksolta 1.

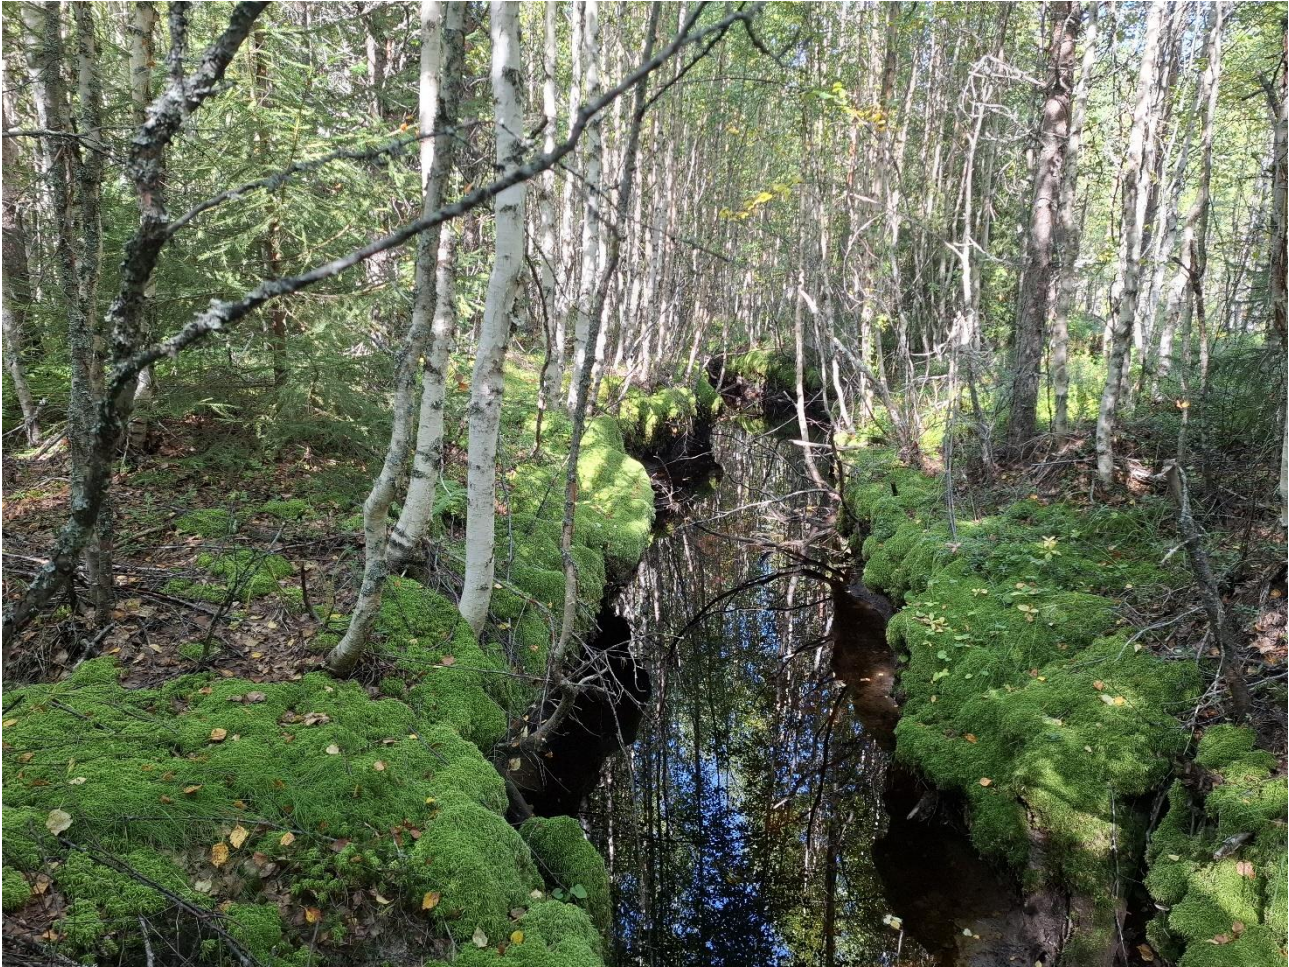
Kuva 18. Ojitetulla turvemaalla virratessaan Pohjoispurossa on havaittavissa enemmän suoristuksen merkkejä. Kuva jaksolta 2.

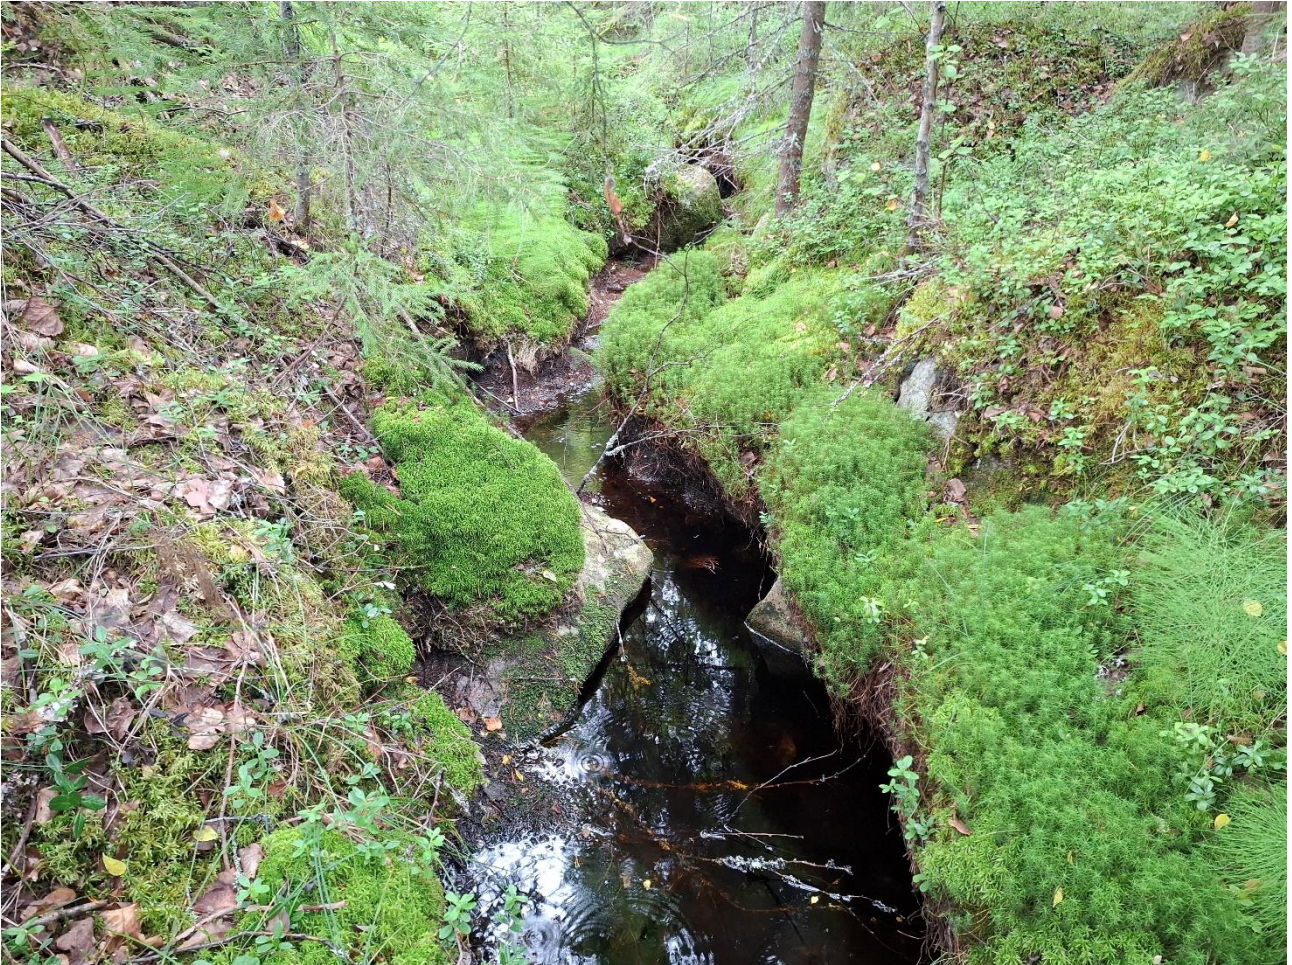
Kuva 19. Korkeista perkuuvalleista huolimatta Seilipurossa on luonnontilaisen kaltaisia piirteitä, kuten sammalia, hienoista mutkittelua ja kiviainesta. Kuva jaksolta 1.

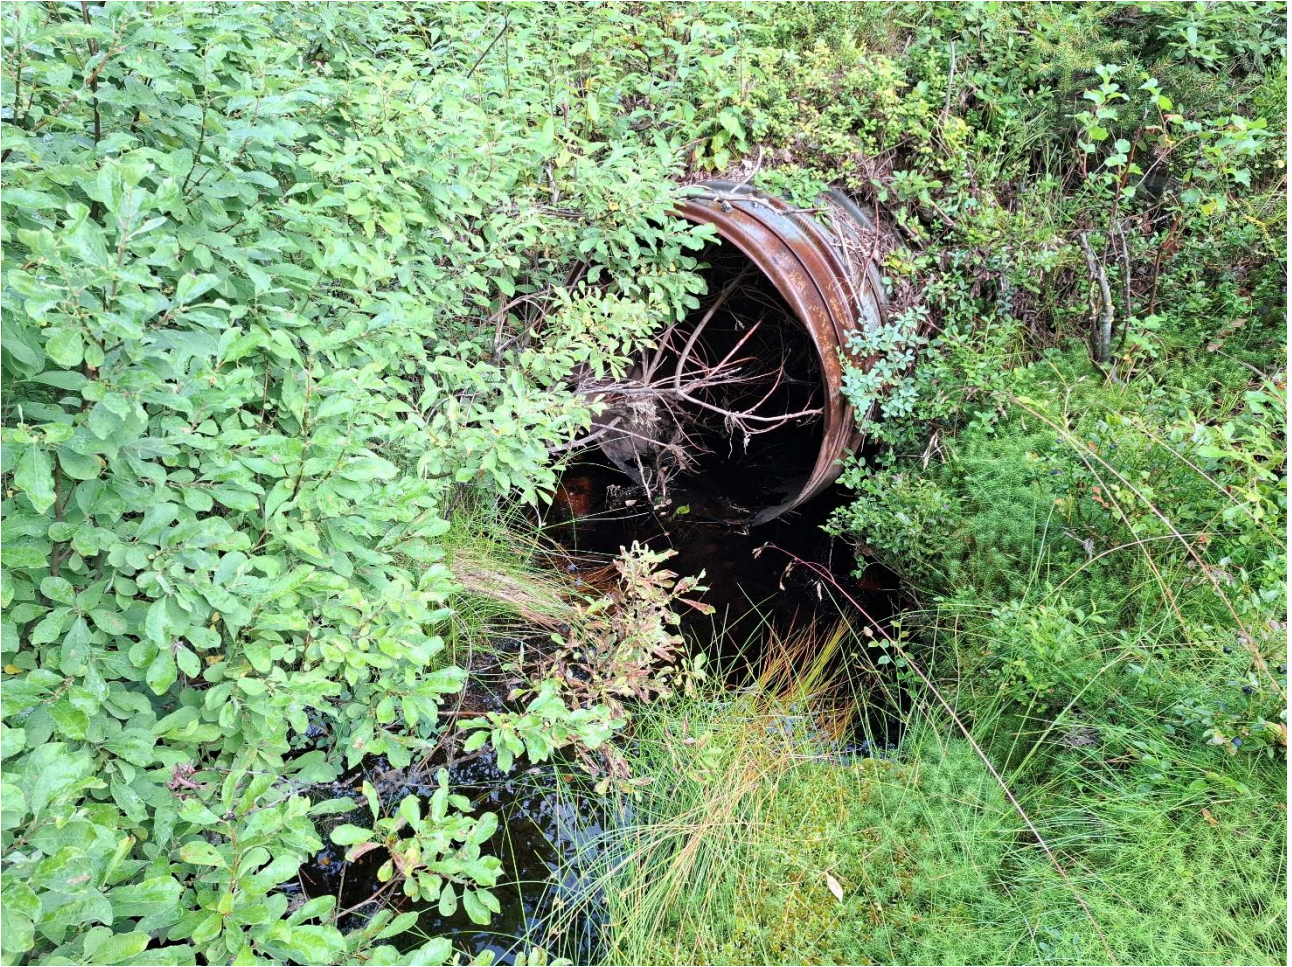
Kuva 20. Maastokäynnin aikaan Hautakyläntieltä etelään kaartuvan metsäautotien alla oleva rumpu oli vaellusesteinen.

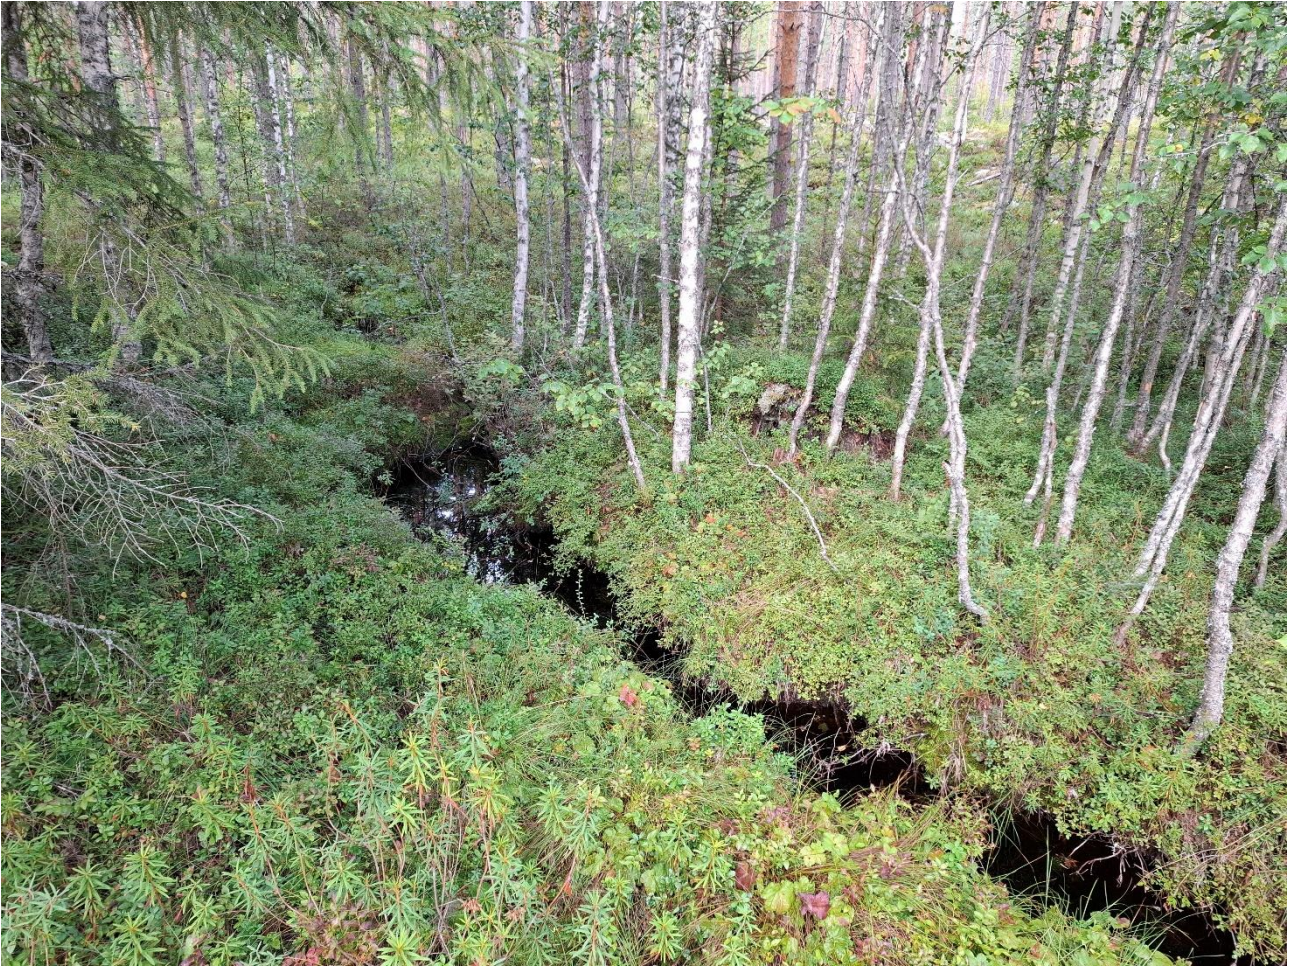
Kuva 21. Jaksolla 2 Seilipuro on ojamainen ojitetuilla turvemilla virratessaan.

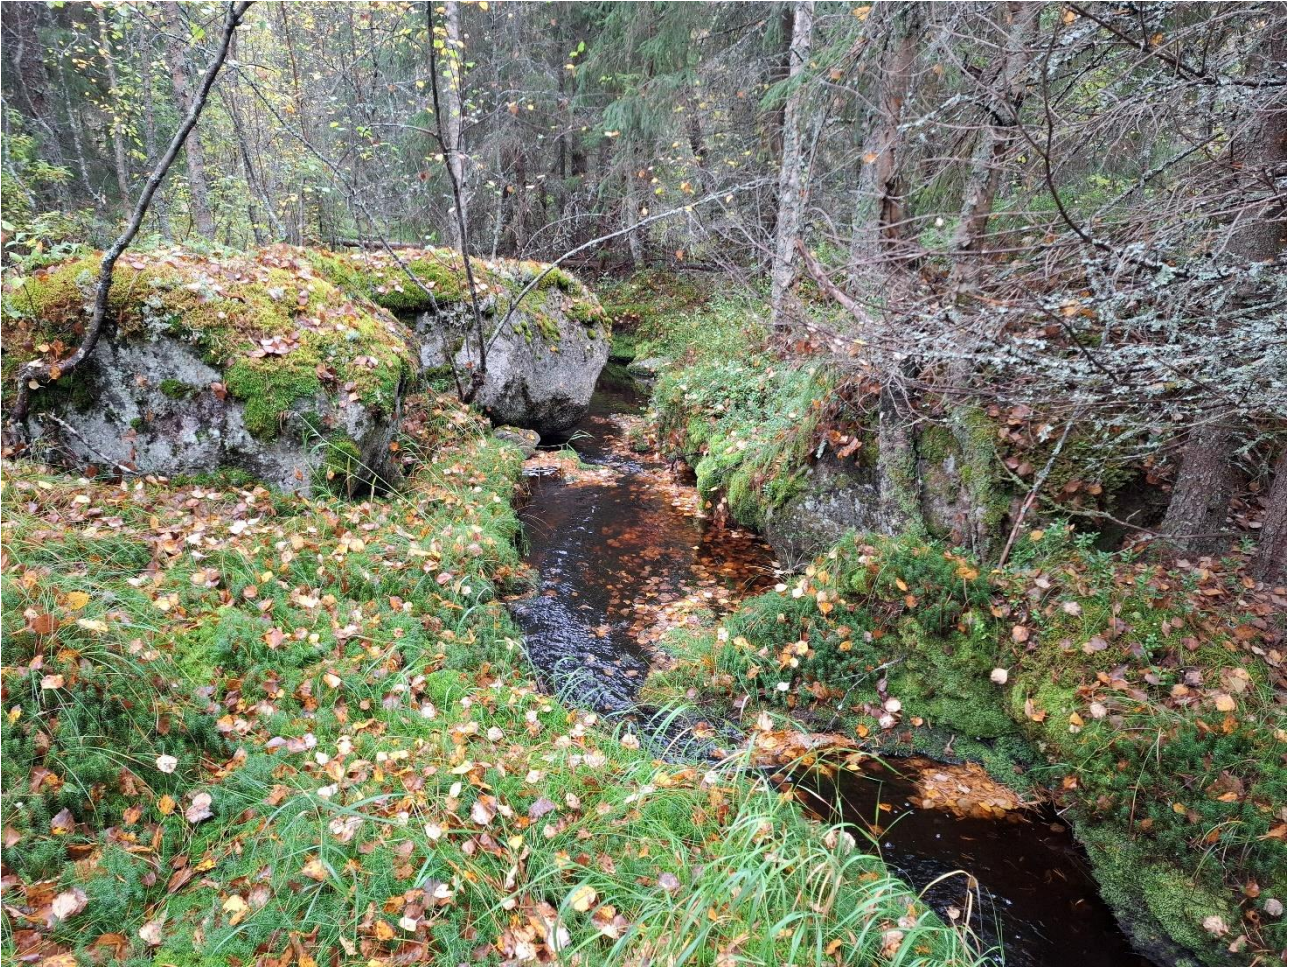
Kuva 22. Kalliopuron koealalla oli kaltevuudesta johtuen virtausnopeuden vaihtelua ja pohja oli pääosin kovapohjainen.

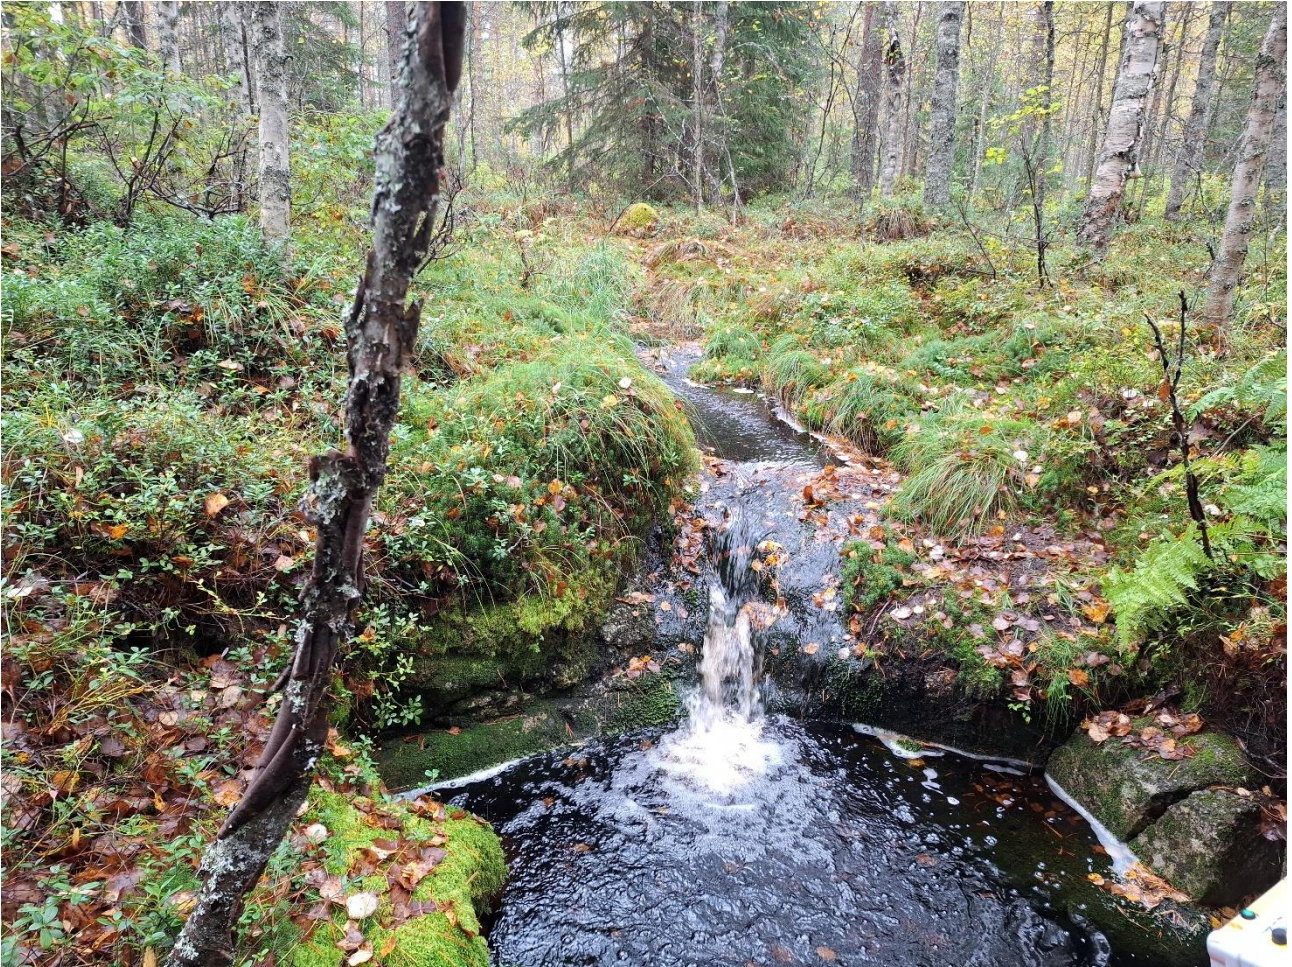
Kuva 23. Kalliopuron koealan yläosalle sijoittui pieni kalliokynnys.
