Ähtärin Juoleikonkankaan tuulivoimahanke

Puroinventointi ja koekalastukset ja -ravustukset

UPM Wind West Oy
1.12.2025

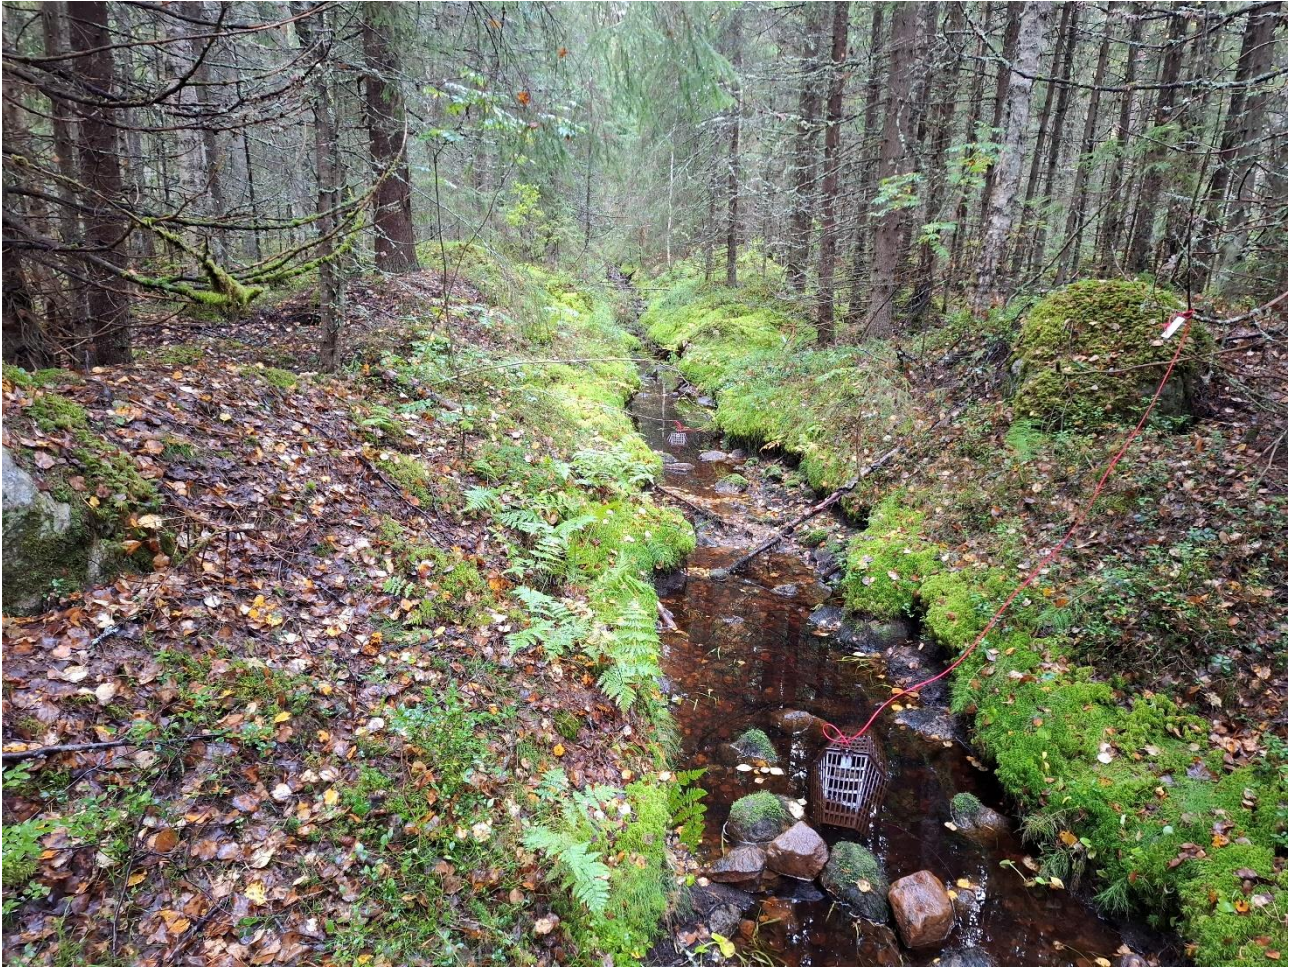
Kuva 24. Koealalla Ison-Manalaisen puron uomassa on paikoin runsaasti kiviä. Samalla alueella toteutettiin myös koeravustus.

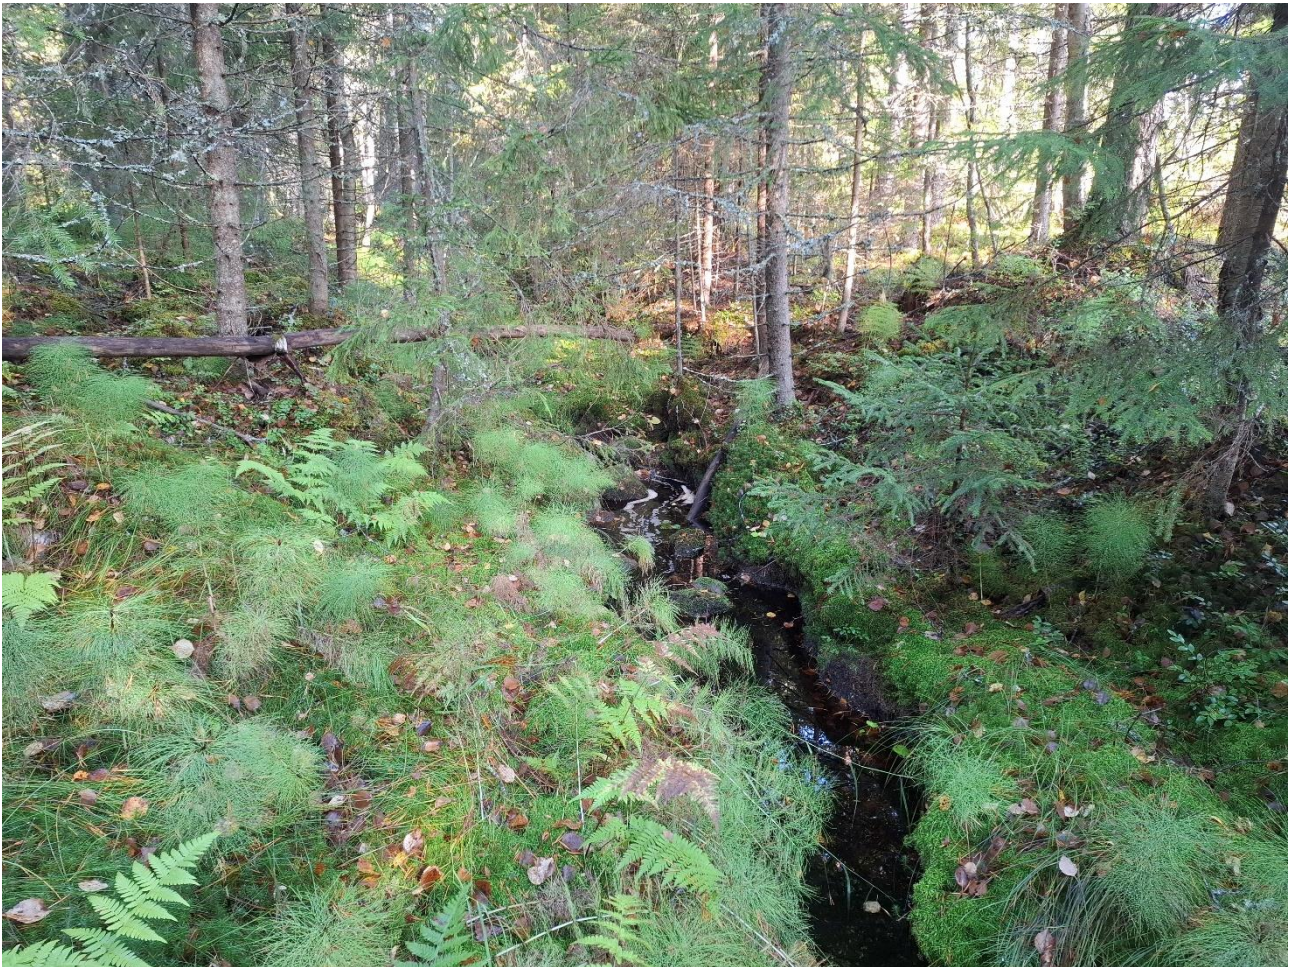
Kuva 25. Pienen-Manalaisen puron uoma on koko matkaltaan hyvin kapea ja vähävetinen.

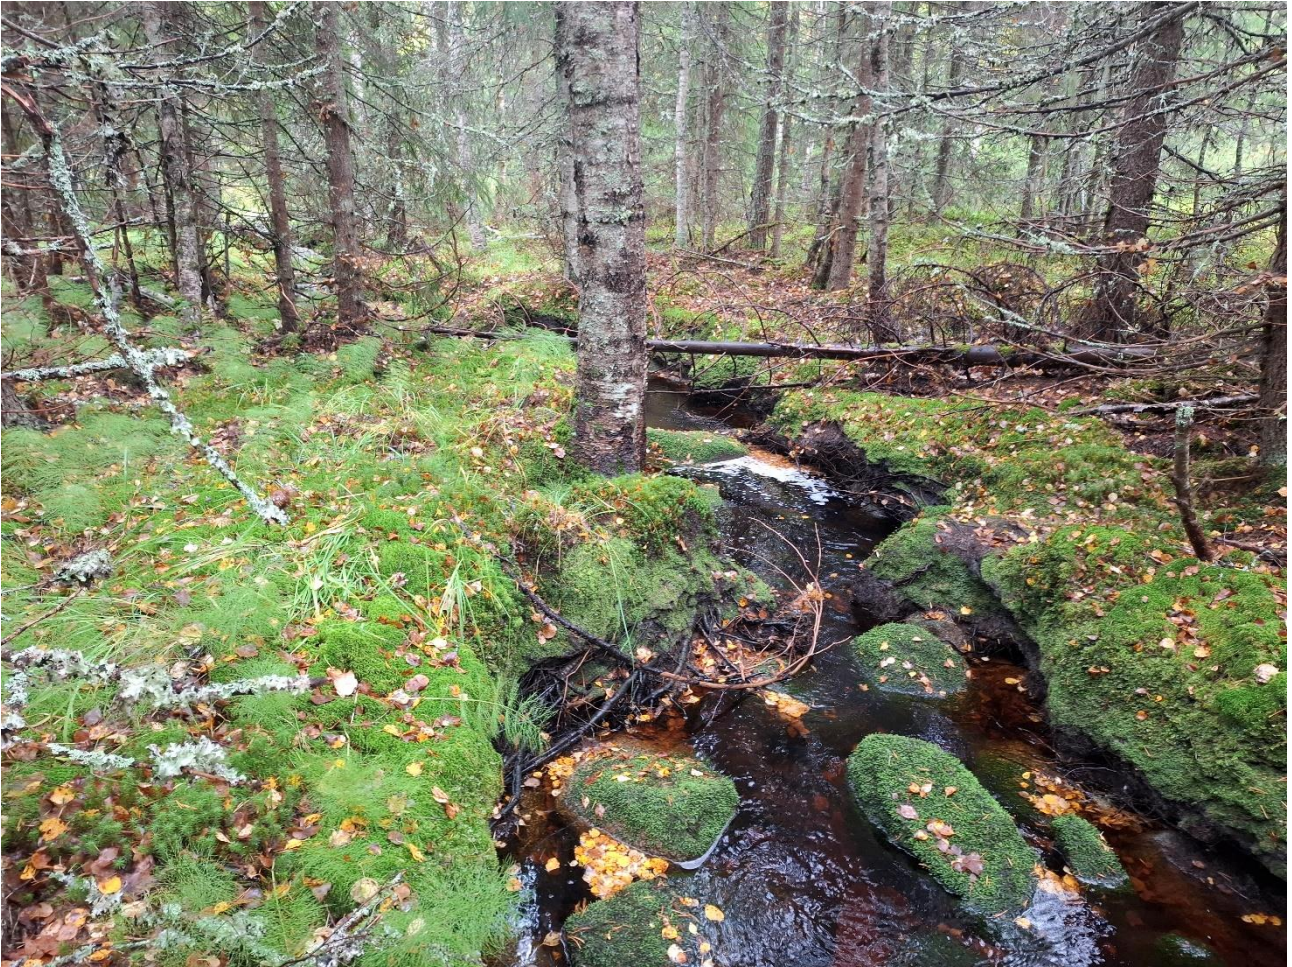
Kuva 26. Koealalla Pohjoispurossa on paikoin suuria kiviä ja niiden synnyttämien virtausvaihtelun ansiosta syvyys- ja leveysvaihtelua.

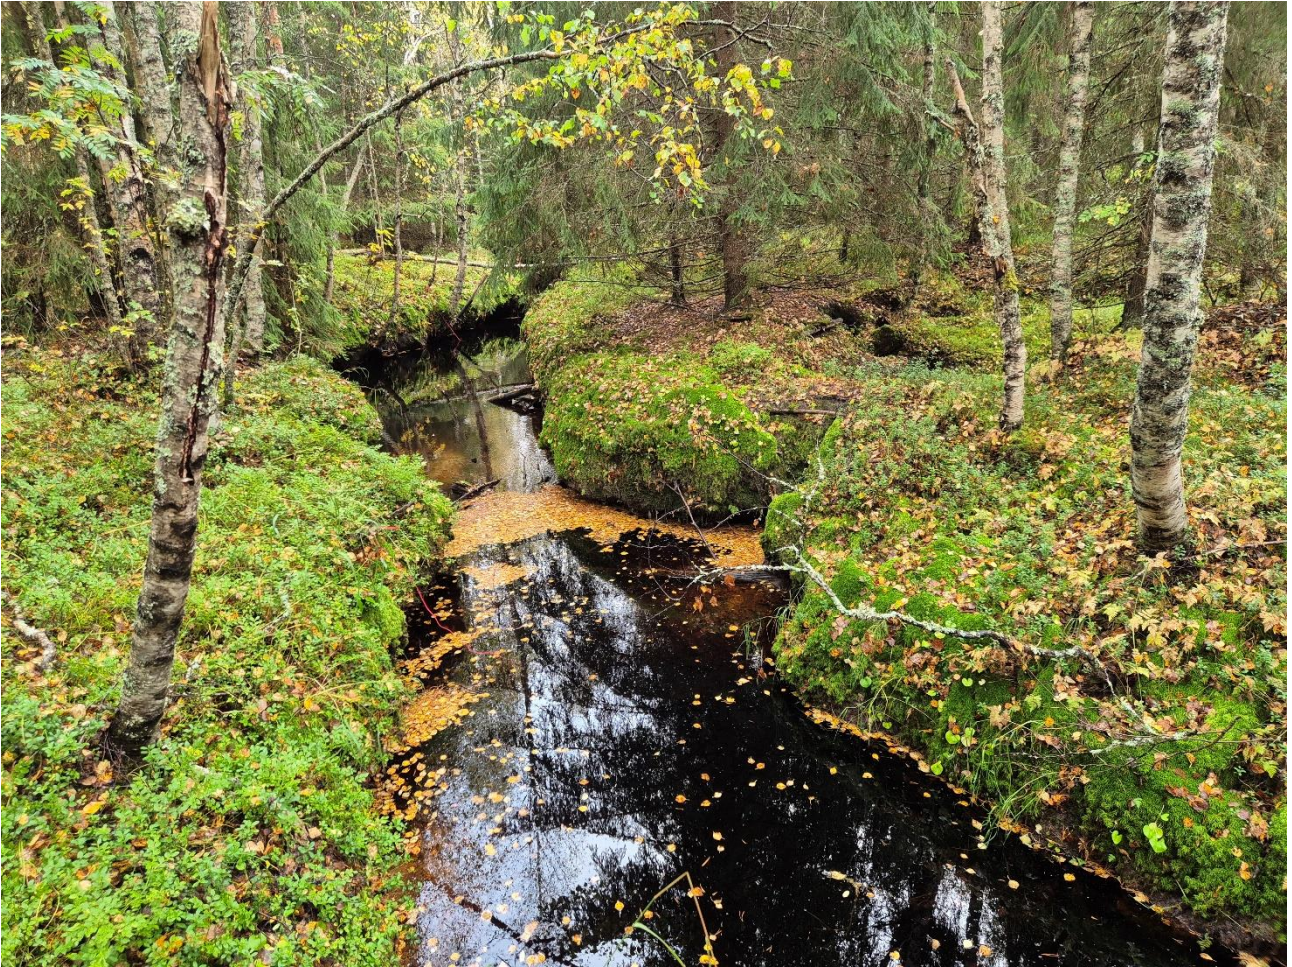
Kuva 28. Alemmalla koealalla Pohjoispuro virtaa hitaasti noin kahden metrin levyisenä. Purossa on paikoin syviä kohtia, ja virtausvaihtelua synnyttää lähinnä uomaan päätnyt puuaines.

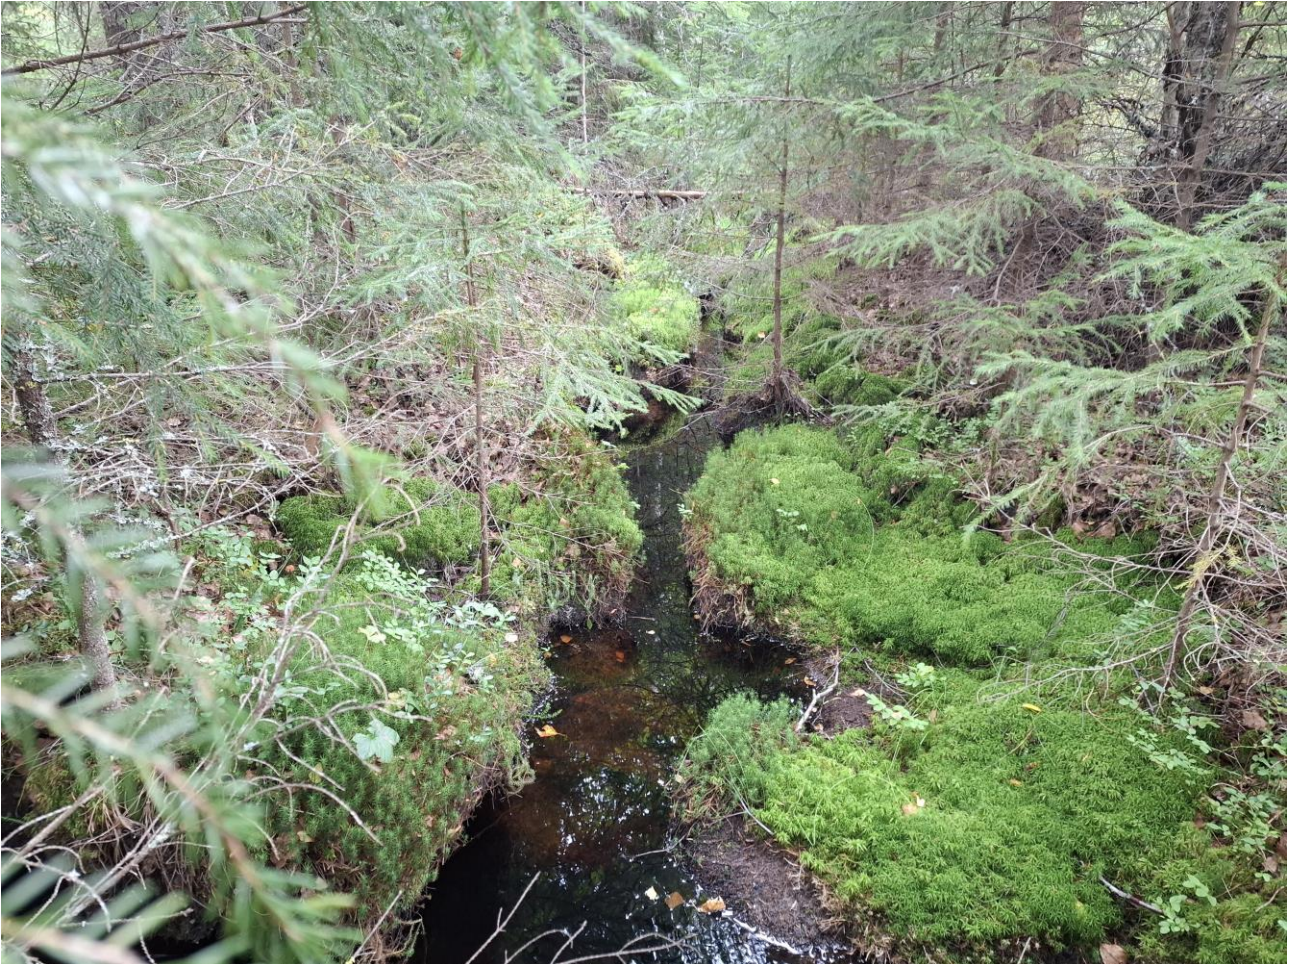
Kuva 30. Seilipuron koeala sijoittui aivan puron alaosalalle. Seilipuro on hyvin kapea, vähävetinen sekä osin perattu ja oikaistu puro.

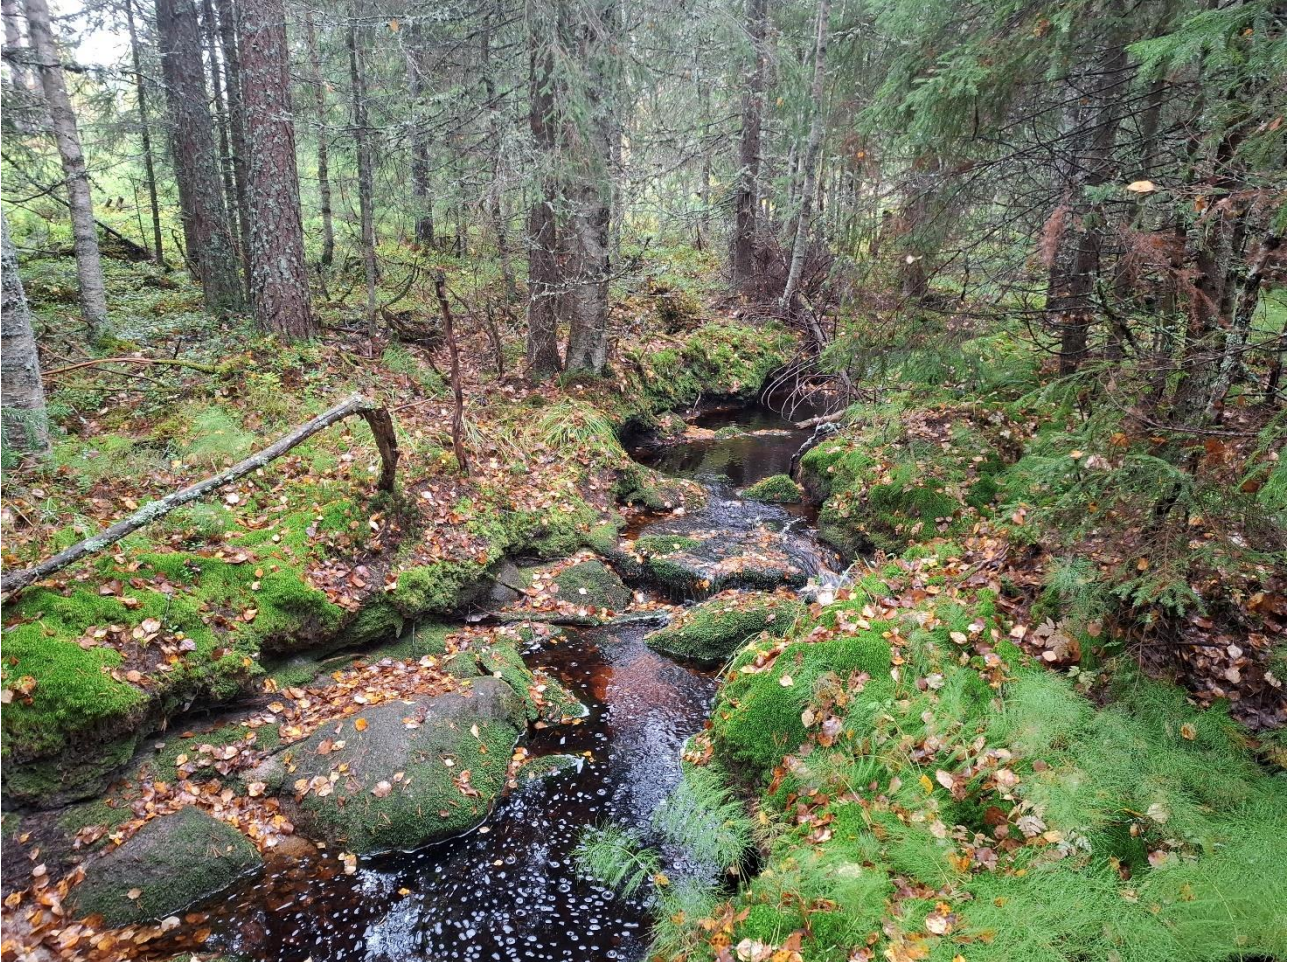
Kuva 31. Pohjoispuron ylemmällä koeravustusosalalla oli runsaasti kiviainesta ja lohkareita sekä syvyysvaihtelua, joiden ansiosta alue soveltuisi hyvin rapujen elinalueeksi.

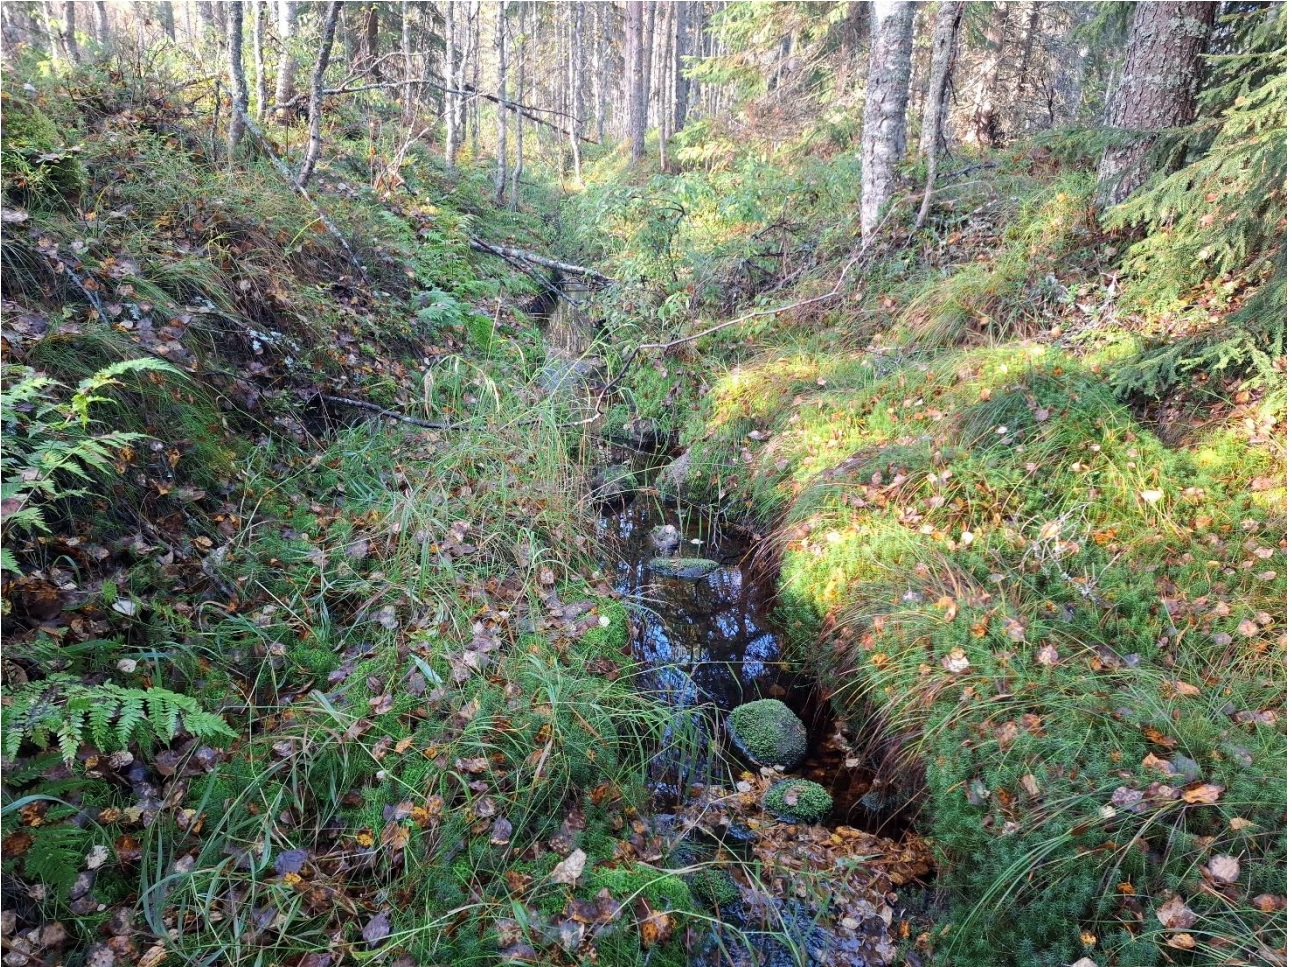
Kuva 32. Pienen-Manalaisen puron virtaama on normaalitilanteessa hyvin pieni ja monin paikoin uoma on ojamainen.
