ÄHTÄRIN YHTEISKOULU SISÄILMATUTKIMUS, TIIVISTELMÄ

TUTKIMUSSELOSTE

TYÖNUMERO: 500200

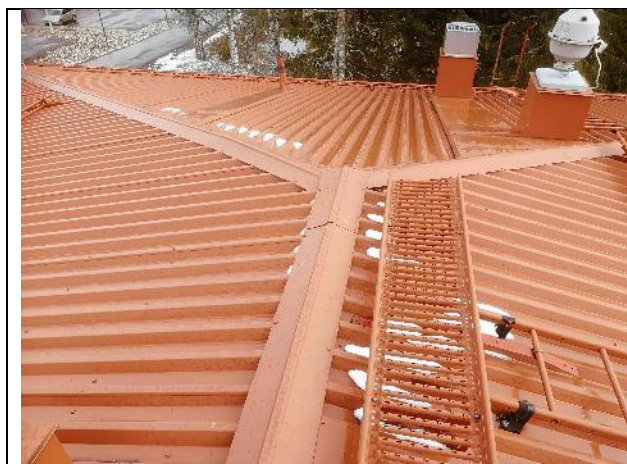
Yläpohjassa havaittiin harjan ja ulkojiirien kohdalla puhallusvillan painuneen sekä lunta. Puhallusvillaa ja alempaa levyvillaa on tarpeen poistaa näiltä kohdoin riittävässä määrin ja puhdistaa liittyvät kantavat rakenteet. Harja- ja ulkojiirit on tarpeen tiivistää samalla kuitenkin varmistaen yläpohjan riittävä tuulettuminen.

Yleiskuva vesikatteesta.

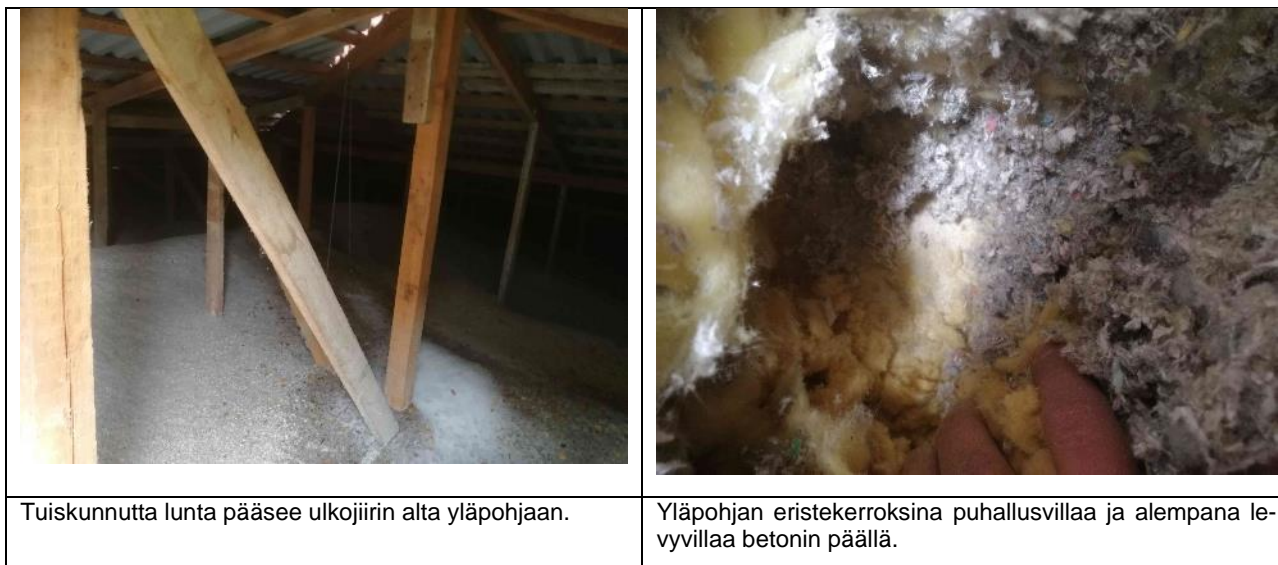
Tuiskunutta lunta pääsee harjapelin alta yläpohjaan.
