JOHDANTO

2.1 Uimarannan nimi	Mekkoranta, uimaranta
2.2 Uimarannan lyhyt nimi	Mekkoranta
2.3 Uimarannan ID-tunnus	F1142989001
2.4 Osoitetiedot	Karhunkierros 229, 63700 Ähtäri
2.5 Koordinaatit	N 6937492, E 354495 (ETRS-TM35FIN –tasokoordinaatit)
2.6 Kartta

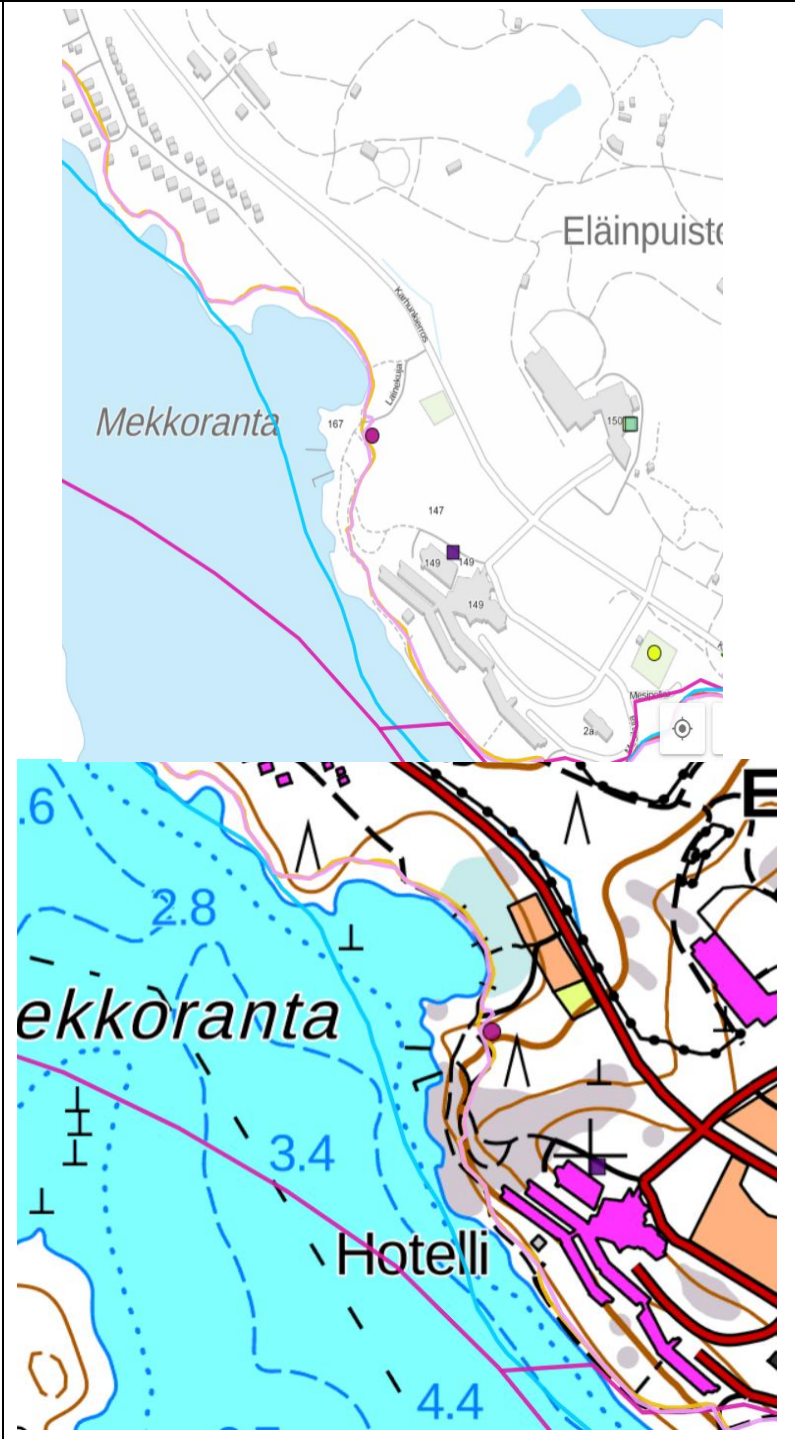
<p>The figure consists of two maps. The top map is a street map showing the location of Mekkoranta, a lake, and surrounding buildings and roads. The bottom map is a bathymetric map showing depth contours (2.8, 3.4, 4.4) and the location of a hotel (Hotelli).</p>

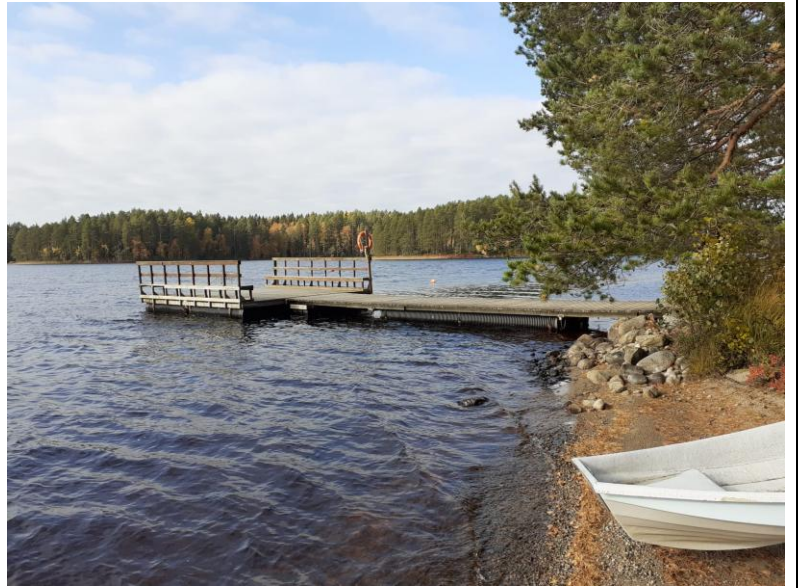
2.7 Valokuvat

3.1 Vesityyppi	Järvivesi
3.2 Rantatyyppi	Leirintäalueen rakennettu ja hoidettu puistoranta
3.3 Rantavyöhykkeen ja lähiympäristö	ks. 3.2.
3.4 Veden syvyyden vaihtelut	Ranta syvenee tasaisesti
3.5 Uimarannan pohjan laatu	Hiekka
3.6 Uimarannan varustelutaso	Omat pukeutumis-, pesu- ja WC-tilat naisille ja miehille. Erikseen varattava sauna. Ilmoitustaulu. Yksi laituri. Pelastusvene ja -rengas.
3.7 Uimareiden määrä (arvio)	n. 80 uimaria / vrk riippuen olosuhteista.
3.8 Uimavalvonta	Ei uimavalvontaa.
